Van duin naar polder en terug

Migratie over kustwegen in Noord-Holland

Rapportnummer:	19-187
Projectnummer:	18-0886
Datum uitgave:	3 maart 2021
Foto's omslag:	Gerard Smit / Ellie Wormgoor
Projectleider:	D. Emond
Tweede lezer:	F. van Vliet
Naam en adres opdrachtgever:	PWN Waterleidingbedrijf Noord-Holland Postbus 2113, 1990 AC Velsersbroek
Referentie opdrachtgever:	Orderbon nr.45084512, 5 juli 2019
Akkoord voor uitgave:	F. van Vliet

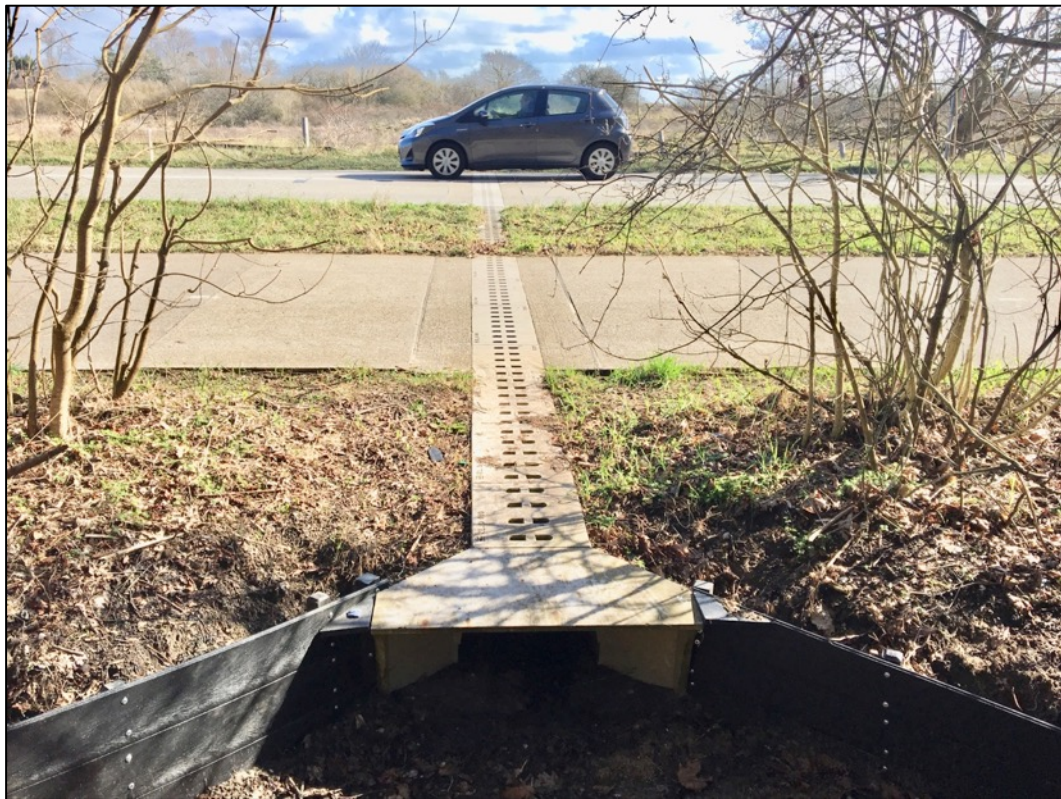
Afbeelding 1.3 *Amfibieëntunnel in de Heereweg (G. Smit).*

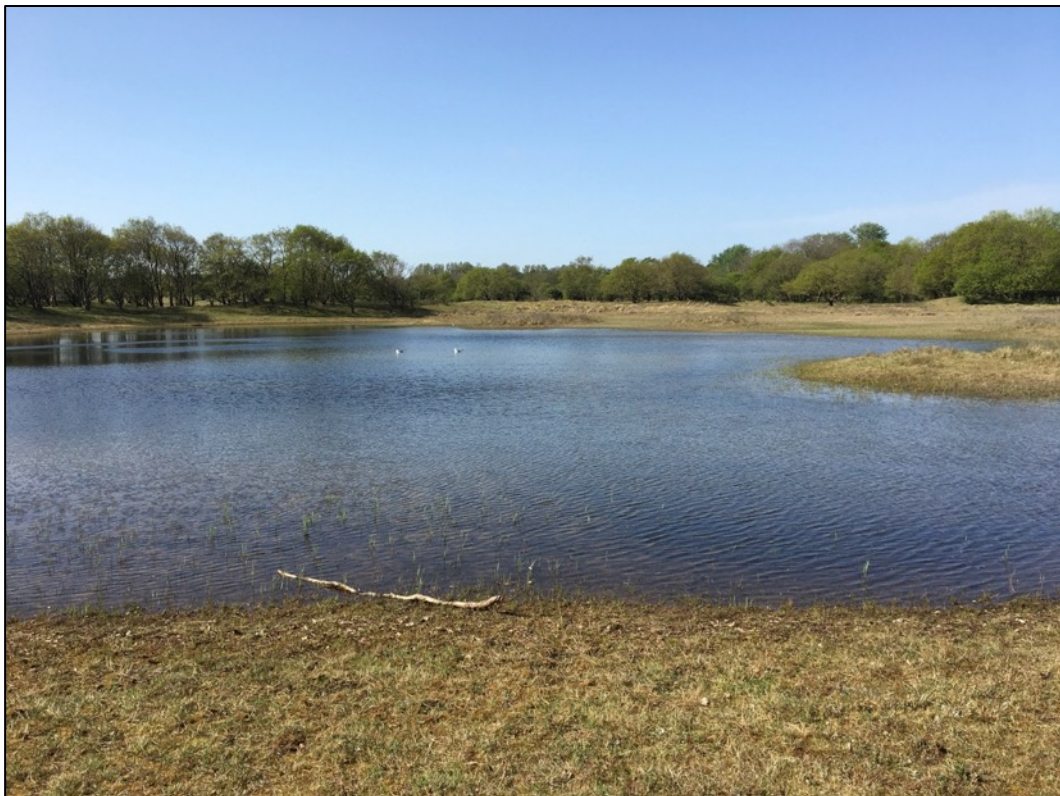
Afbeelding 2.3 Waterplas bij Lepstukken langs de Zeeweg ten westen van Johanna's Hof, voortplantingswater voor rugstreeppad en gewone pad.

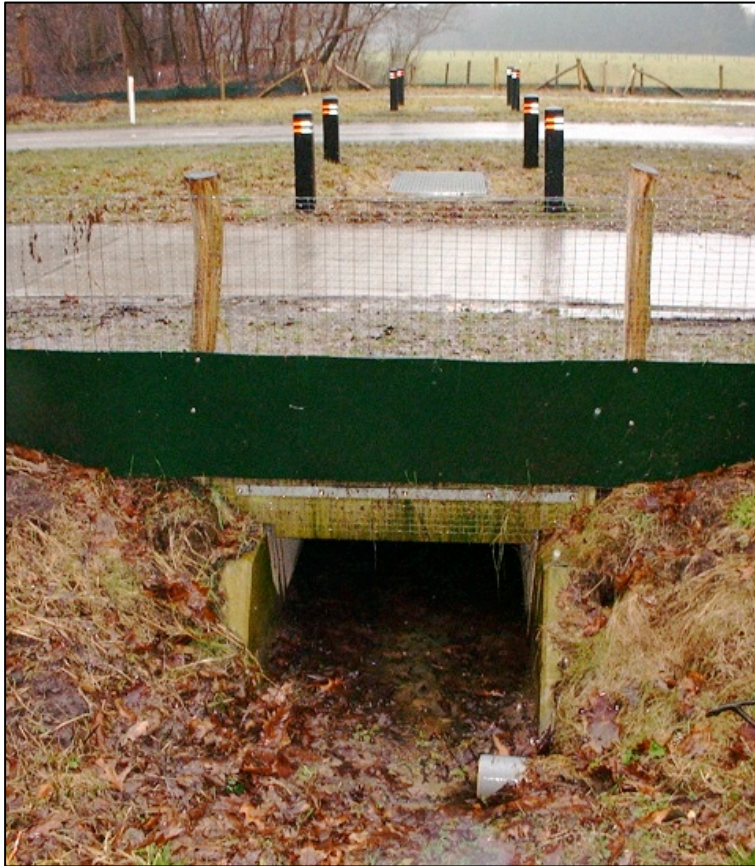
Afbeelding 3.2 Amfibieëntunnel onder provinciale weg in Noord-Brabant (G. Smit).

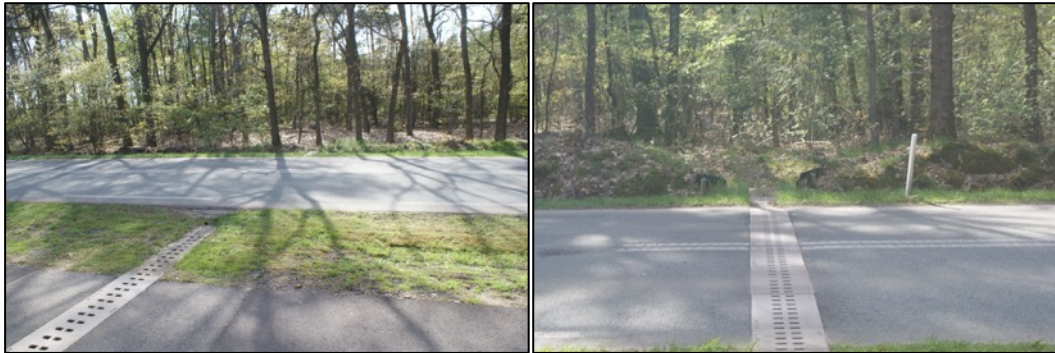
Afbeelding 3.3. Amfibieëntunnels bij de N310, Otterlo. Links een 'gesloten' constructie (wel open in tussenberm en fietspad) en rechts een 'open' constructie (D. Emond).

In de provincie Gelderland zijn een aantal locaties waar specifieke voorzieningen zijn getroffen voor amfibieën. Een goed voorbeeld hiervan is de N310 ter hoogte van Otterlo (afbeelding 3.3). Hier liggen op een traject van een paar honderd meter vier amfibieëntunnels (45 x 30 cm) met betonnen roosters: twee hiervan zijn afgedicht met asfalt ter hoogte van het wegdek, de andere twee zijn open. Aan weerszijden zijn kunststof schermen aangebracht en zijn de zijwegen voorzien van roostertunnels. De lengte van de voorziening is circa 16 meter en daarmee vergelijkbaar voor de situatie in Noord-Kennemerland. De onderlinge afstand tussen de tunnels varieert tussen de 30 en 60 meter. Naast amfibieën is ook gebruik door das, boom-/steenmarter, eekhoorn, kat en verschillende muizensoorten vastgesteld (Emond *et al.*, 2018). In 2012 is hier ook gebruik door egel vastgesteld. Een noemenswaardig verschil in gebruik tussen de 'open' en 'gesloten' constructies is niet vastgesteld. In de open constructies werden 3 kikkerpassages geregistreerd versus 4 passages in de gesloten constructie. Bij padden lag het aantal passages op 31 (open) versus 37 (gesloten) (Lindenholz & Peterman, 2013). Een tweede locatie is de N317 bij Doesburg, waarbij over een lengte van ruim 60 meter een rechthoekige, betonnen amfibieëntunnel is aangebracht van 30 cm breed en een stalen rooster aan de bovenzijde. Het gebruik door amfibieën (kikker, pad en salamander) is hier beperkt in aantal vastgesteld, maar de tunnel wordt daarnaast ook gebruikt door vos, steenmarter, egel, kat en 'muis' (Emond & Brandjes, 2017). In tegenstelling tot bij de N310 is de N317 wel voorzien van een kleinwildraster aan weerszijden van de weg.

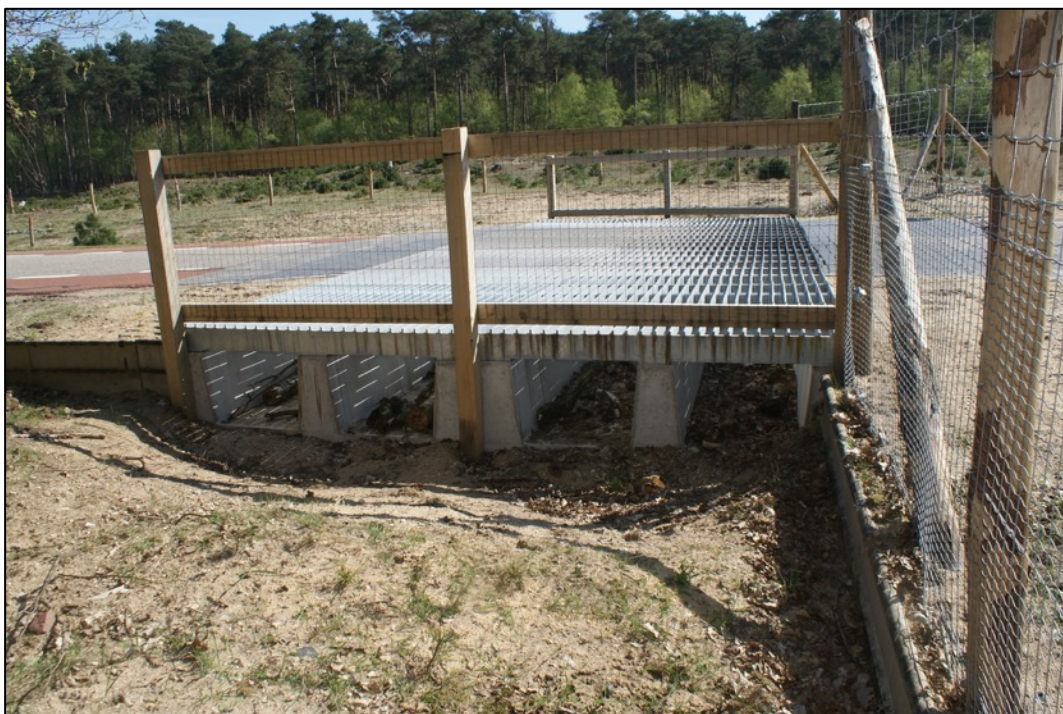
Afbeelding 3.4. Wildrooster met vier faunatunnels bij de N804 (Deelen – Hoenderloo) voor doelsoort reptielen en andere fauna waaronder amfibieën. In de afzonderlijke tunnels zijn stammetjes aangebracht als dekking en geleiding (D. Emond).

Geconcludeerd kan worden dat - specifiek voor amfibieën - aangelegde voorzieningen van meerwaarde kunnen zijn voor kleine en middelgrote zoogdieren, zonder dat hier specifieke maatregelen voor worden getroffen. Op de Veluwe (N804 Deelen – Hoenderloo) is een mooi voorbeeld gerealiseerd van een robuuste voorziening voor meerdere doelsoorten gecombineerd met een wildrooster (afbeelding 3.4).

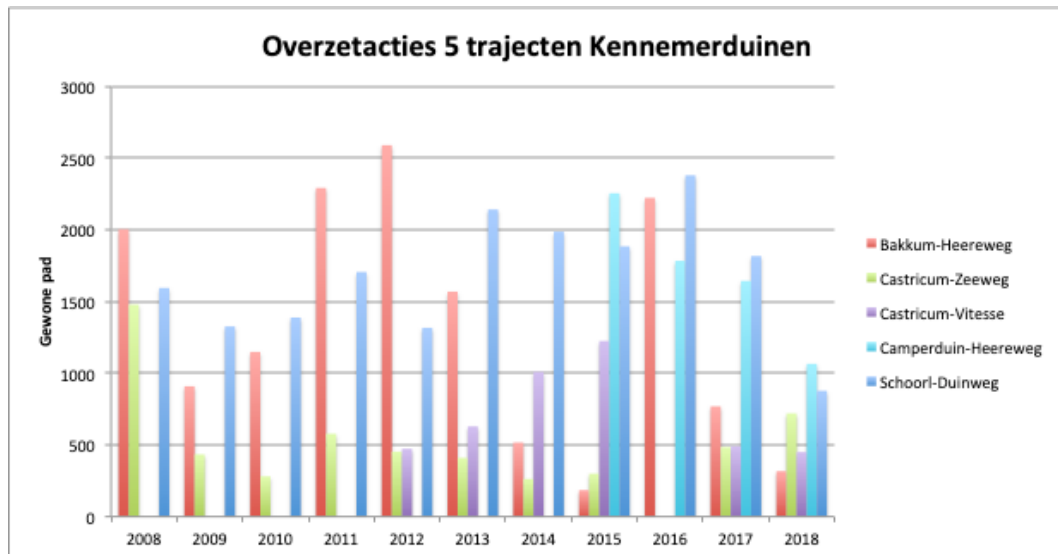
Afbeelding 4.1 Aantallen overgezette gewone padden voor vijf trajecten in en langs de Kennemerduinen (gegevens op basis van tellingen werkgroepen).

Hoewel de overzetgegevens zeer variabel zijn, neemt op vier van de vijf trajecten de aantallen overgezette padden de laatste drie jaar af. Alleen de Zeeweg laat geen duidelijke afname zien, maar de aantallen schommelen hier al de laatste tien jaar rond een derde van 1500 dieren die bij de start van de telling in 2008 werden overgezet. Over de gepresenteerde periode van 11 jaar (2008-2018) is geen daling zichtbaar, met uitzondering van het extreem droge jaar 2018. Door de grote schommelingen, ook tussen de trajecten onderling, is het onzeker of er sprake is van een trend of dat de aantallen zich de komende jaren weer herstellen. Naast gewone padden, worden bij de Heereweg ook kleine aantallen bruine kikkers, kleine watersalamanders en incidenteel een rugstreeppad overgezet. Bij de Zeeweg worden bruine kikkers en kleine watersalamanders in relatief grote aantallen overgezet, net als groene kikkers die bij de Heereweg vrijwel ontbreken.

78% van de ondervraagden ziet een achteruitgang in het aantal amfibieën. Deze trend is vooral te zien in overzetgegevens (Afbeelding 4.1) en ligt ook in lijn met de landelijke trend. Afbeelding 5.3 is een goede weerspiegeling van de variatie in aantal overgezette dieren per jaar en per werkgroep. De aantallen dieren die worden overgezet door paddenwerkgroep Nerdijk Bergen vertonen een piek in 2008, 2011 en 2015 met maximaal circa 2300 amfibieën, maar is anno 2018 teruggelopen naar circa 700 dieren. De aantallen van werkgroep Bakkum-Heereweg (afbeelding 5.4) laat een vergelijkbaar zien, maar met piekjaren in 2012 (>2500 amfibieën) en 2016 (ca. 2250 amfibieën). De aantallen variëren dus niet alleen per jaar, maar kunnen binnen een jaar ook sterk per locatie verschillen.

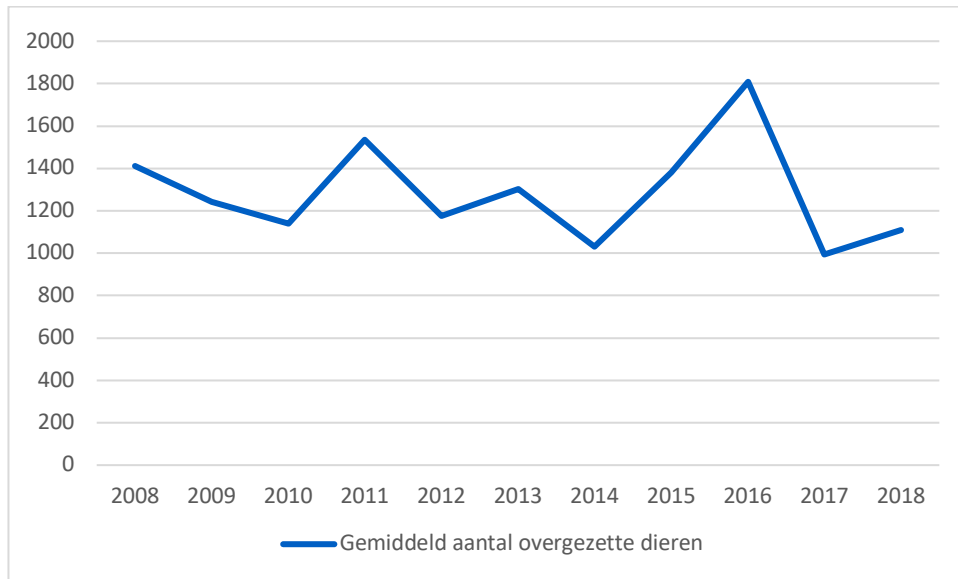
Afbeelding 4.2 Gemiddeld aantal overgezette amfibieën van de paddenwerkgroepen in Kennemerland (bron: padden.nu).

In afbeelding 4.2 is weergegeven hoeveel amfibieën gemiddeld per jaar worden overgezet door alle paddenwerkgroepen, voor de periode 2008-2018. Hier lijkt de trend stabiel of licht dalend met een piekjaar in 2016. Het piekjaar in 2016 hangt mogelijk samen met de zachte winter van 2015-2016, hoewel deze piek niet landelijk zichtbaar is (padden.nu). De lichte daling over de gehele periode kan te maken hebben met de toename van het aantal kleine werkgroepen. In 2015 en 2017 waren namelijk veel meer werkgroepen actief ten opzichte van eerdere jaren en 2016, waarvan relatief veel werkgroepen die weinig dieren overzetten wat het gemiddelde dus omlaag haalt.

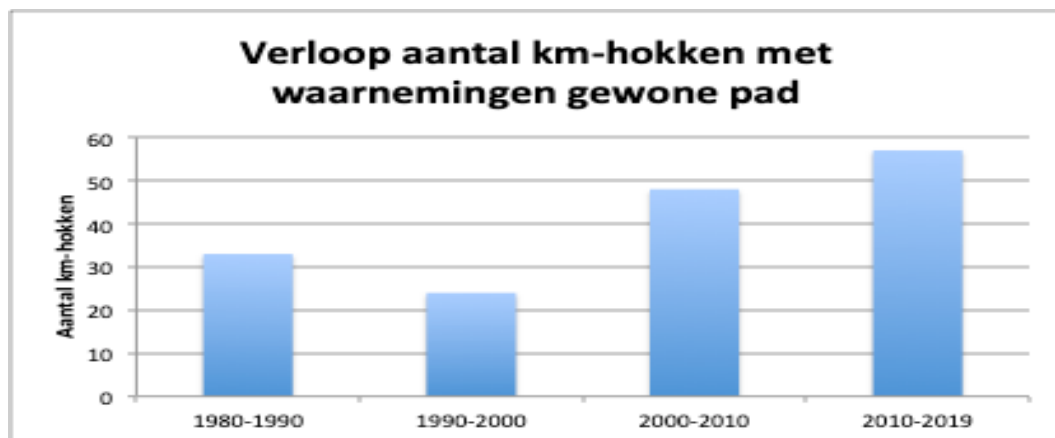
Afbeelding 4.3 Verloop aantal km-hokken met waarnemingen van gewone pad vanaf 1980 in Noord-Kennemerland (data NDFP). De toename in aantal km-hokken is vooral toe te schrijven aan een waarnemerseffect.

Om een indruk te krijgen van de ontwikkeling in de verspreiding van de gewone pad in Noord-Kennemerland is gekeken naar het aantal km-hokken met waarnemingen van gewone pad. Dit is een maat voor de verspreiding in het duin. In Afbeelding 4.3 is het verloop in aantal km-hokken met waarnemingen weergegeven voor vier periodes vanaf 1980. Het aantal km-hokken met waarnemingen is deze eeuw sterk toegenomen. Deze toename geldt voor de gehele provincie Noord-Holland en is toe te schrijven aan een waarnemerseffect (Herder, 2010). Ontwikkelingen zoals waarneming.nl en telmee.nl hebben de invoer van waarnemingen eenvoudiger gemaakt en toegankelijker voor een breder publiek.

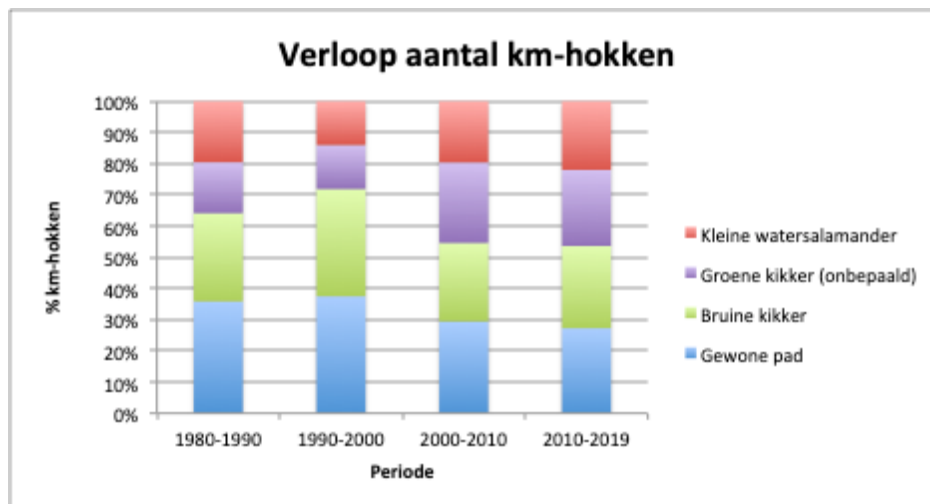
Afbeelding 4.4 Verloop km-hokken met waarnemingen van gewone pad in vergelijking met kleine watersalamander, bruine kikker en groene kikker in Noord-Kennemerland (data NDFF).

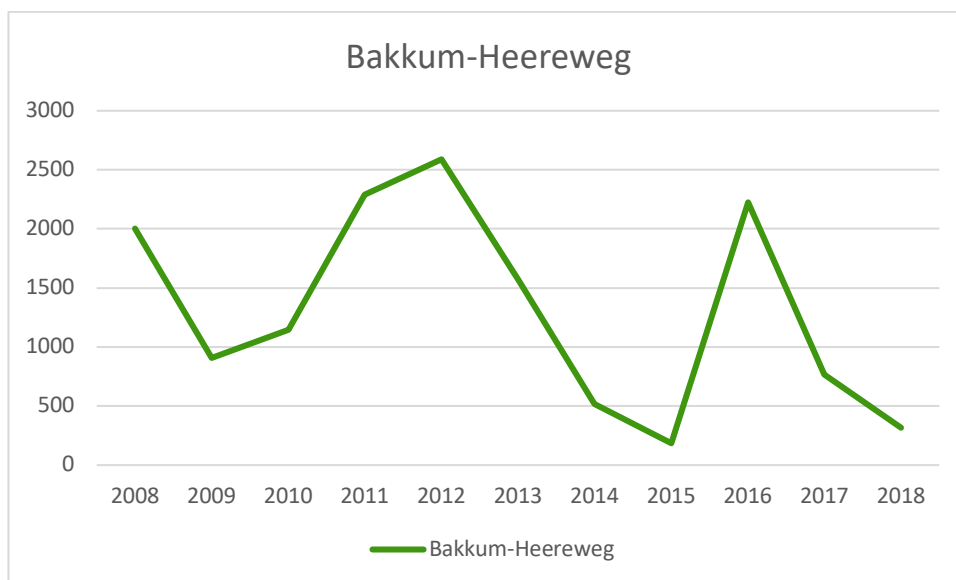
Afbeelding 5.4 Overzetgegevens (aantal amfibieën) van werkgroep Bakkum-Heereweg 2008-2018 (padden.nu).

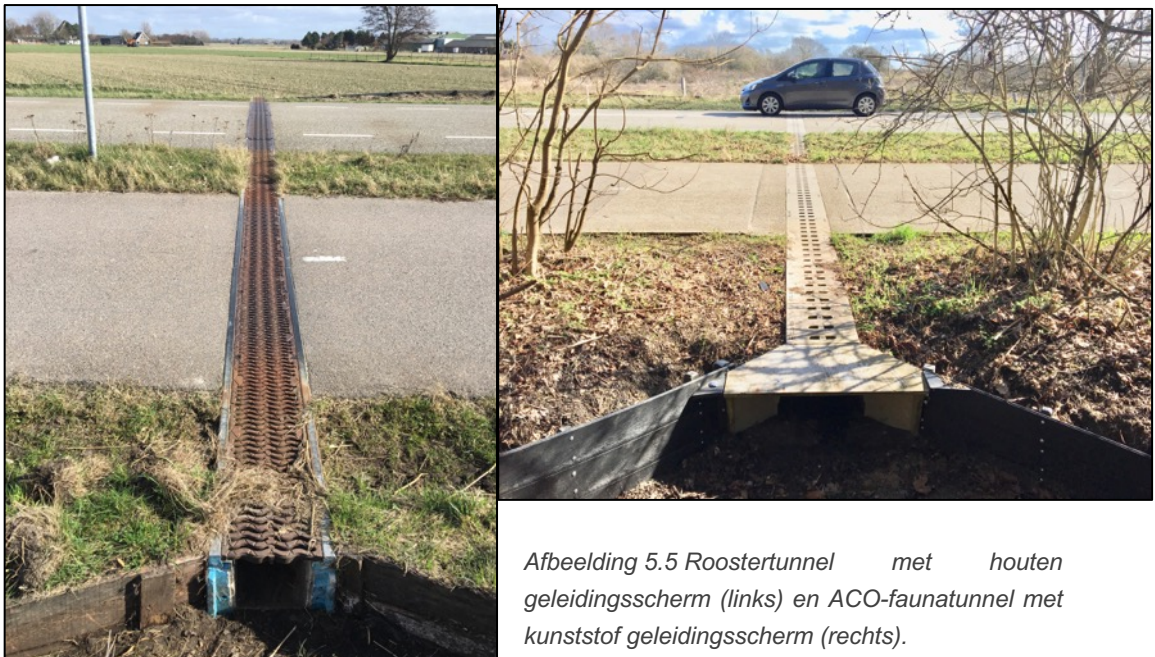
Afbeelding 5.5 Roostertunnel met houten geleidingsscherm (links) en ACO-faunatunnel met kunststof geleidingsscherm (rechts).

- Ecoduiker: Functioneert goed, ook wat betreft medegebruik. Financieel duurder, maar minder onderhoud nodig, dus op lange termijn zou dit kunnen meevallen. Kan alleen niet worden toegepast bij hoge waterstand.
- Roostertunnel: Functioneert goed voor amfibieën. Nadelen zijn dat de bouten eruit springen en het wegdek kapotgaat. Geeft ook geluidsoverlast voor omwonenden.
- ACO faunatunnels: Functioneert goed. Nadeel is dat ze verzakken in de weg, wat weer leidt tot schade aan de weg.

- De plaatsing is belangrijk, wanneer dit te dicht bij de weg is kan dit later weer voor veel schade zorgen. Zie ook de richtlijnen in § 3.4.
- Houten schermen: Functioneren wel, maar vergaan snel en moeten dan weer vervangen worden.
- Kunststof schermen: Functioneren goed en zijn duurzamer. Enige probleem is dat ze uitzetten en krimpen waardoor er gaten ontstaan. LNH heeft hier een oplossing voor met een schuifmechanisme.
- Betonnen schermen: zouden ook goed kunnen werken, maar deze zijn nog niet getest in Kennemerland.
- Gaas: Heel onderhoudsgevoelig en moet elk jaar opnieuw opgezet worden. Wordt makkelijk beschadigd en dieren kunnen hierin verstrikt raken. Ook kan de kleine watersalamander hier doorheen kruipen. Geplastificeerd gaas zou wel al een oplossing kunnen bieden.

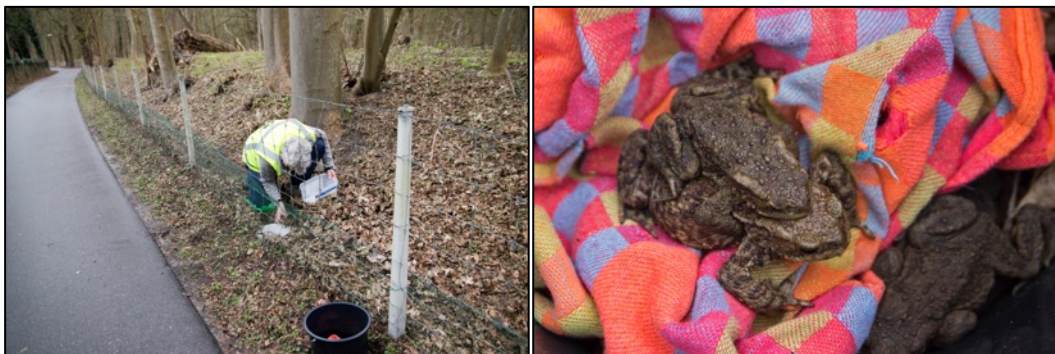
Afbeelding 5.6 Emmers legen langs een scherm van gaas (links), rechts gewone pad amplex (foto's Ellie Wormgoor).

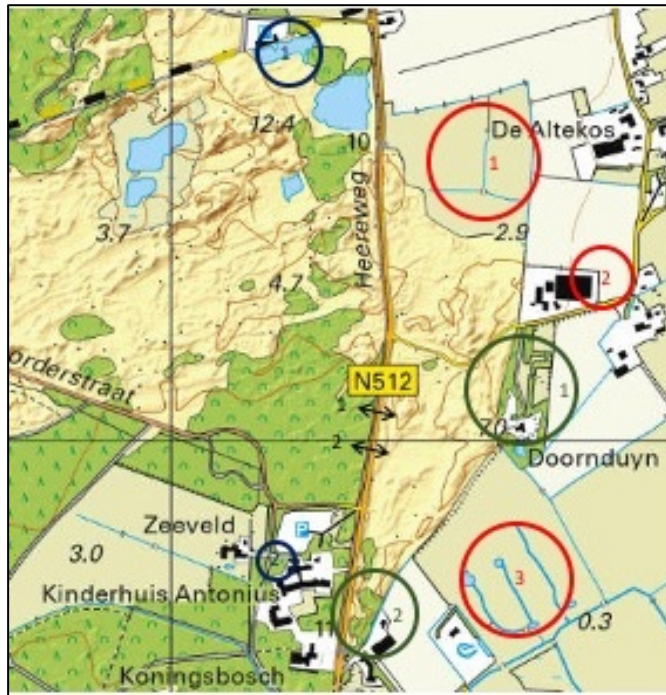
Afbeelding 6.2 Traject N512. Rode cirkels zijn voortplantingswateren in de polder, blauwe cirkels in het duingebied. Met groene cirkels is overwinteringshabitat in het poldergebied weergegeven; het duingebied is in zijn geheel overwinteringshabitat. Faunatunnels zijn weergegeven door middel van zwarte pijlen, de nummering verwijst naar tabel 2 in Bijlage 1 met bijbehorende score per karakteristiek.

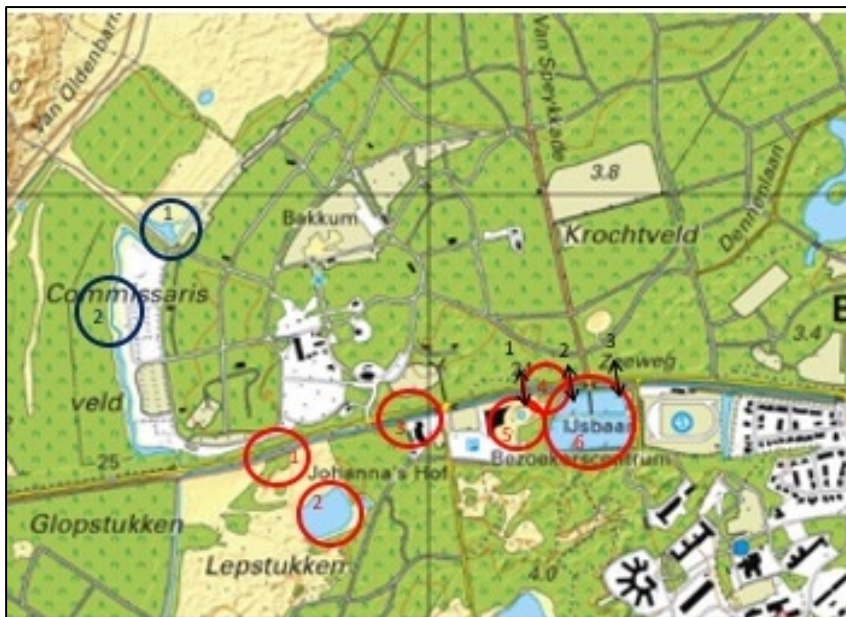
Afbeelding 6.3 Traject N512. Rode cirkels zijn voortplantingswateren in de periferie van de weg, blauwe cirkels verder weg in het duingebied. Het duingebied is in zijn geheel overwinteringshabitat. Faunatunnels zijn weergegeven door middel van zwarte pijlen, de nummering verwijst naar de tabel 2 in Bijlage 1 met bijbehorende score per karakteristiek.

Binnen een afstand van circa 300 meter zijn drie amfibieëntunnels aanwezig, elk met een open rooster aan de bovenzijde. Op basis van de gehanteerde criteria ten aanzien van functionaliteit bedraagt de totaalscore van alle drie de tunnels > 0.75 (van max. 1). Oriëntatie aan weerszijden van de weg scoort laag voor alle drie de tunnels doordat de schermen parallel aan de weg lopen. De diameter van de tunnel (score 0.6) en diverse karakteristieken van het scherm (hoogte, materiaal, aan weerszijden van de weg behalen eveneens niet de maximumscore (score tussen 0.5 en 0.6). De onderlinge afstand is goed voor dispersie, maar dekt niet het gehele traject af waar voortplantingswateren aanwezig zijn, en dus onvoldoende voor migratie (Afbeelding 6.3). De schermen zijn aan beiden kanten van de weg aanwezig (score 1). Op heentrek staan de schermen op meer dan 1,5 meter afstand van de rijweg (score 0,6) en op de terugtrek staan de schermen binnen 1,5 meter afstand van de rijweg (score 0,3), wat ook voor een lage score zorgt.

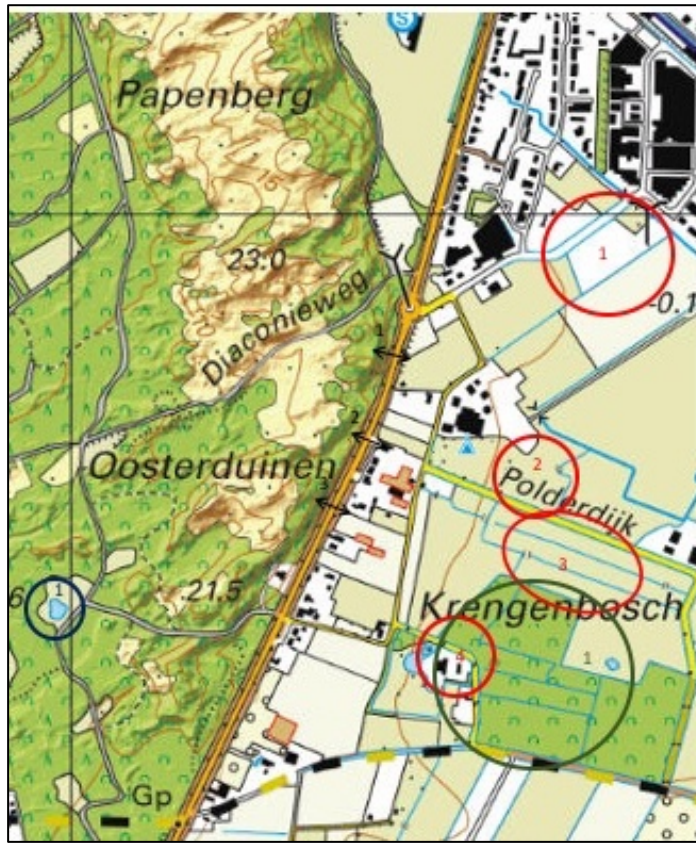
Afbeelding 6.4 Traject Beverwijksestraatweg. Rode cirkels zijn voortplantingswateren in de polder, blauwe cirkels in het duingebied. Met groene cirkels is overwinteringshabitat in het poldergebied weergegeven; het duingebied is in zijn geheel overwinteringshabitat. Faunatunnels zijn weergegeven door middel van zwarte pijlen.

Op het traject liggen drie amfibieëntunnels waarvan het deel in het westelijk fietspad is voorzien van een open rooster. De totaalscore van de functionaliteit van alle drie de tunnels op dit traject is tussen de 0,5 en 1. Naast de te kleine diameter van de tunnel ontbreekt geleiding en afscherming aan de polderzijde. Daarnaast is de afstand tot het water 100-500 meter (score 0.3) en haalt ook het scherm aan de duinzijde niet de maximale score (0.5-0.6) op nagenoeg alle karakteristieken. De schermen liggen wel in de bosrand (score 1). De tunnels liggen minder dan 100 meter van elkaar vandaan (score 1).

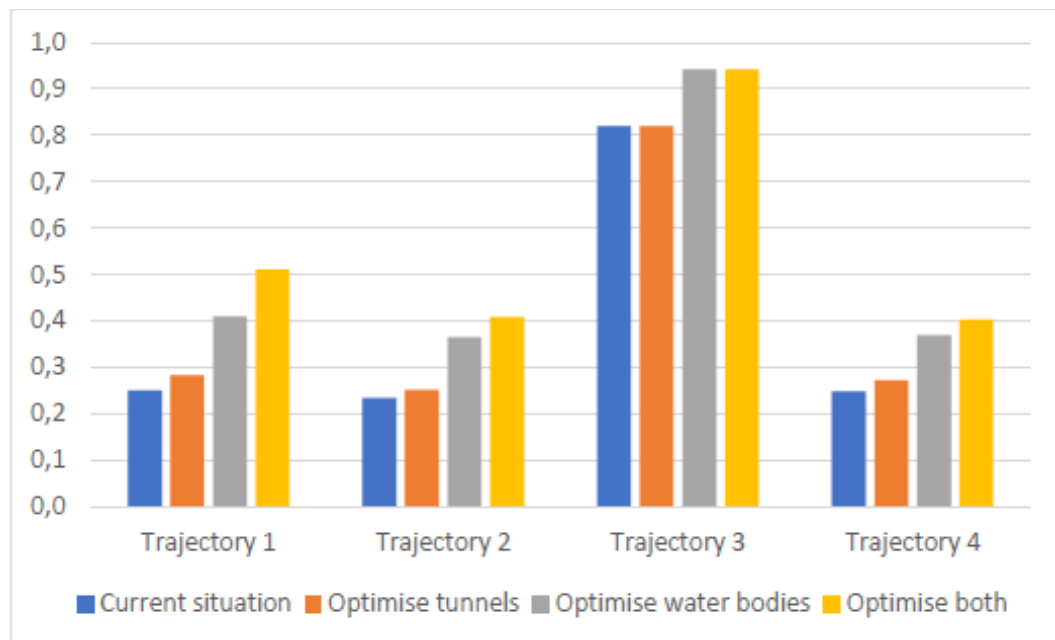
Afbeelding 6.5 Connectiviteit van het netwerk per traject op basis van vier scenario's: de huidige situatie, optimaliseren van faunatunnels, optimaliseren van voortplantingswateren en optimaliseren van zowel de faunatunnels als voortplantingswateren.

Op basis van een scenario analyse is het huidige netwerk van faunavoorzieningen en voortplantingswateren vergeleken met scenario's waarin deze twee parameters zijn geoptimaliseerd. De resultaten laten zien dat optimalisatie van voortplantingswateren bij alle vier de trajecten leidt tot een hogere connectiviteit van het netwerk dan optimaliseren van de faunatunnels. De hoogste connectiviteit wordt bereikt door beide parameters (gele balk) te optimaliseren.
