## KERKUILEN OP HUN PLEK

EFFECTIVITEIT VAN ROLLERS EN ZITPALEN TER VERMINDERING  
VAN VERKEERSSLACHTOFFERS ONDER KERKUILEN BIJ DE N242 EN  
DE A7 IN DE WIERINGERMEER

Kerkuilen op hun plek. De effectiviteit van rollers en zitpalen ter vermindering van verkeerslachtoffers onder kerkuilen bij de N242 en de A7 in de Wieringermeer

12 april 2021

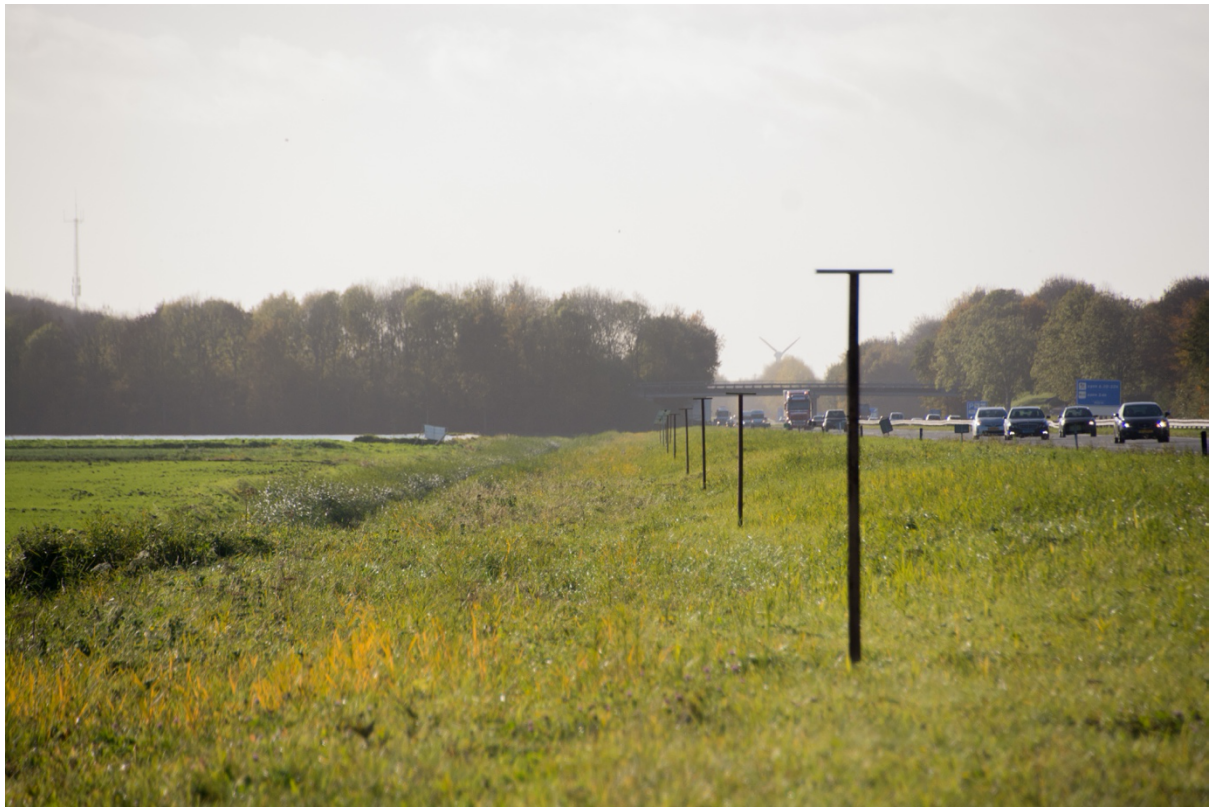
*Zitpalen aan de A7.*

De proef bestaat uit het aan weerszijden van de weg plaatsen van 10 rollers op hectometerpalen en op 3-10 meter afstand hiervan 10 zitpalen. Dit is gedaan op 2 trajecten van 1 kilometer aan weerszijden van de A7. Aanvullend zijn op een deel van 900 meter lang aan de A7 10 zitpalen zonder roller geplaatst. De aanpak op de N242 was ietwat afwijkend. Door de aanwezigheid van erven en kabels zijn niet bij elke roller een paal geplaatst, en er is over een langer traject van 1,7 kilometer rollers geplaatst.

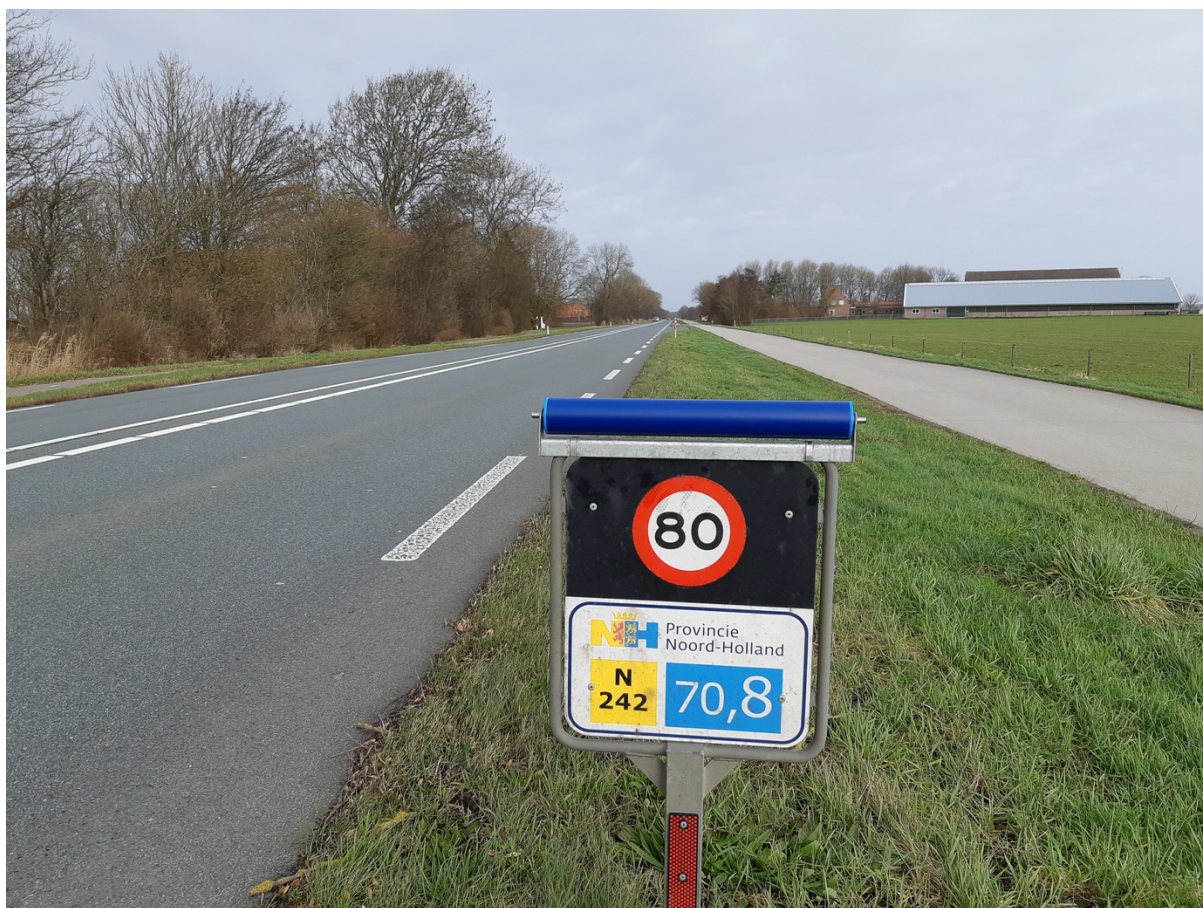
Roller op een hectometerpaal aan de N242.

Het ontwerp van de rollers is afkomstig van de Kerkuilenwerkgroep Nederland. De rollers zijn aangeschaft bij de HR-groep te Leek. Bij dit bedrijf zijn rollers opgenomen in het reguliere assortiment, met verschillende typen afhankelijk van de breedte van hectometerbord. De zitpalen steken plusminus 2.5 meter boven het maaiveld. Bij start van de proef is gezocht naar gebiedseigen materiaal wat vrijkwam bij snoei- of kapwerkzaamheden, maar er was alleen hout beschikbaar dat snel vergaat (populier). Daarom is gekozen voor duurzame palen van (gecertificeerd) tropisch hardhout. De palen zijn gemaakt door De Specht nestkasten, te Blokker. Intussen zijn zitpalen ook beschikbaar in gerecycled plastic, ontwikkeld door Lankhorst Engineered Products te Sneek. Deze zijn in 2019 geplaatst aan de Sintrale As in Friesland en worden door roofvogels en uilen gebruikt.

- Het is essentieel dat de rollers de gehele breedte van de hectometerpalen beslaan. Uilen zijn bijzonder handig in het landen en zitten op zeer kleine strookjes (zie foto hieronder).

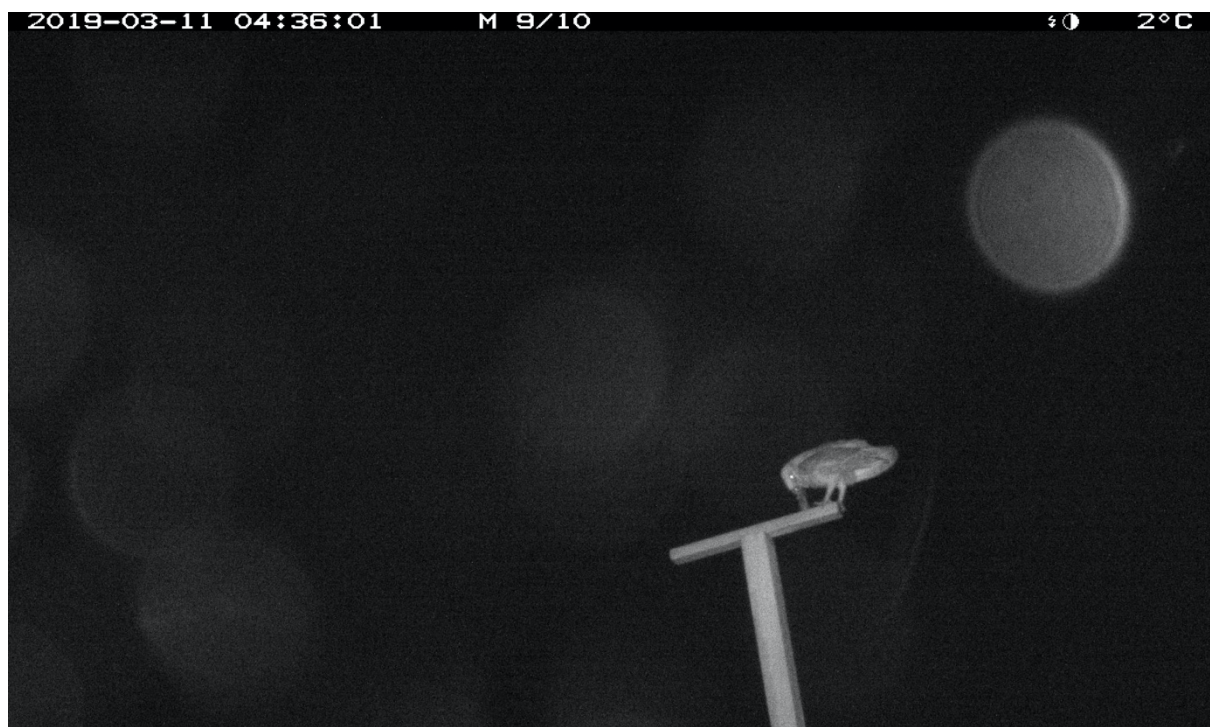
Overdag kon worden gezien dat de zitpalen regelmatig door torenvalk en buizerd goed worden gebruikt. Op de twee cameravallen was te zien de palen ook veel worden gebruikt door kerkuilen. Uit videobeelden is op de maken dat de dieren de palen kort (enkele seconden) of langer gebruiken om te zitten, te luisteren naar prooien, en ook op gevangen prooien te verwerken (zie foto's). Er stonden bij twee palen camera's. Deze palen werden ten minste eenmaal per week gebruikt, en in een periode met slecht weer (wind, regen) elke nacht. Tot slot werd eenmaal een rustende ransuil op de paal vastgelegd.

- Uit camera-onderzoek naar de zitpalen blijkt dat de palen overdag worden gebruikt door roofvogels en 's nachts door uilen. De uilen gebruiken de palen als 'luisterplek' om hun prooi op te sporen en als rustplek om een prooi op te eten.

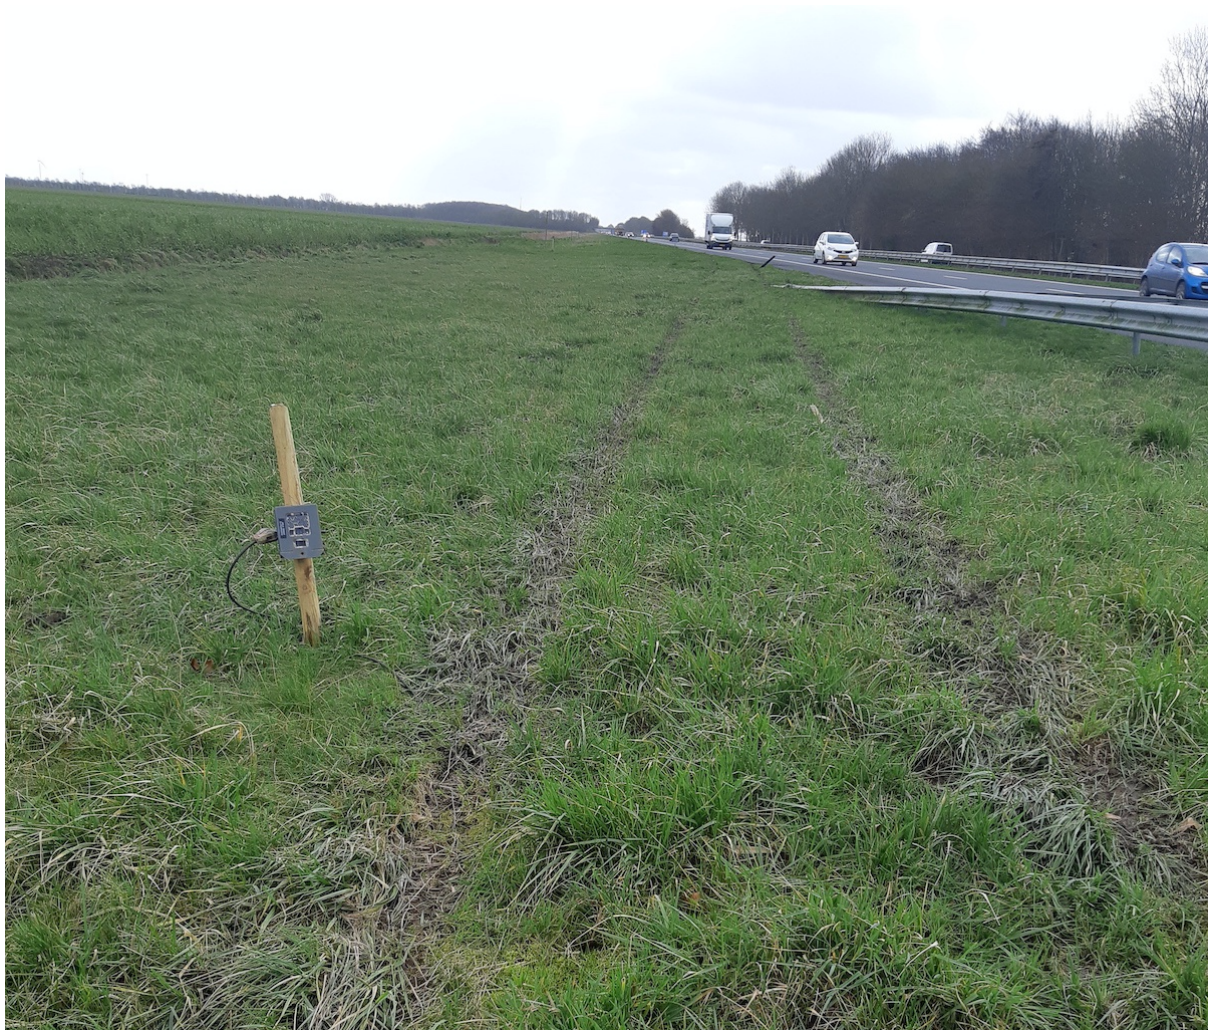
Een auto die van de weg af raakte mistte op een wielbreedte de cameraval, maar reed recht over de zitpaal. In de voorgrond is nog net de basis van de paal in het gras te zien.

De rollers en palen blijken relatief onderhoudsvrij. Aan de A7 zijn er tijdens de looptijd van de proef 2 palen verdwenen: 1 is er waarschijnlijk gestolen, 1 is door onbekende oorzaak gebroken (A7 L 48.0) en 1 paal is omvergereden bij een ongeval (A7 R 58.5; zie foto). Deze drie palen zijn vervangen. Bij de rollers was zeer beperkt beheer nodig: 1 rol verdween, en 1 is losgeraakt, en weer vastgezet. Het is nog niet geconstateerd dat de rollers vastliepen. Bij de N272 werd tenminste 1x een roller en 1x een paal vervangen na diefstal. Deze rollers staan ook aan fietspaden/parallelwegen, waardoor ze door het publiek relatief makkelijk bereikbaar zijn.

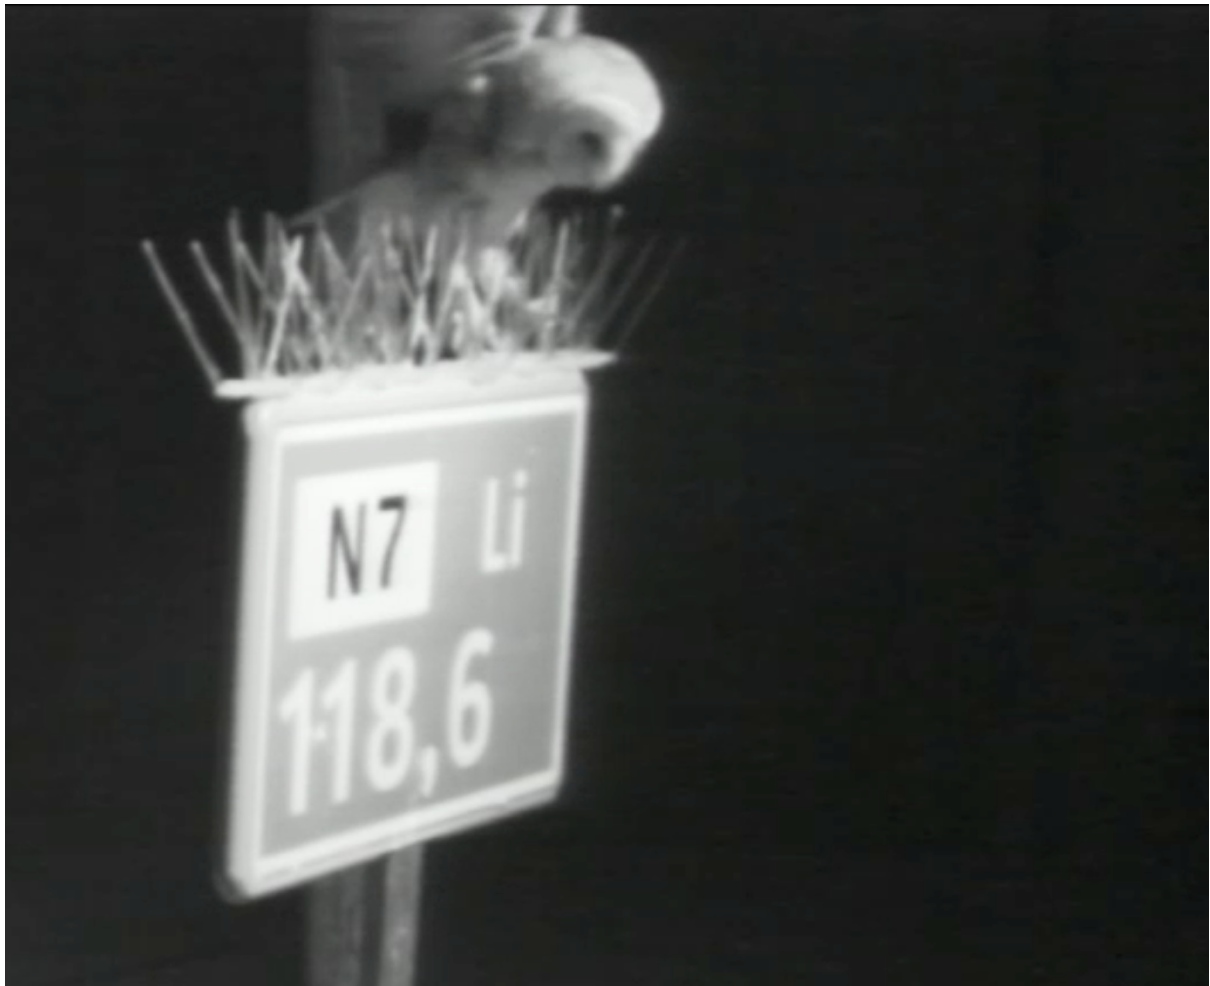
Duivenpinnen zijn geen obstakel voor kerkuilen. Foto genomen bij experimenten voor ontwikkeling van de rollers. (c) Johan de Jong.
