# Advies herinrichting omgeving Heidsche Peel (Limburg)

**OBN-Deskundigenteam Nat zandlandschap**

Advies OBN-13-NZ  
Driebergen, 2017

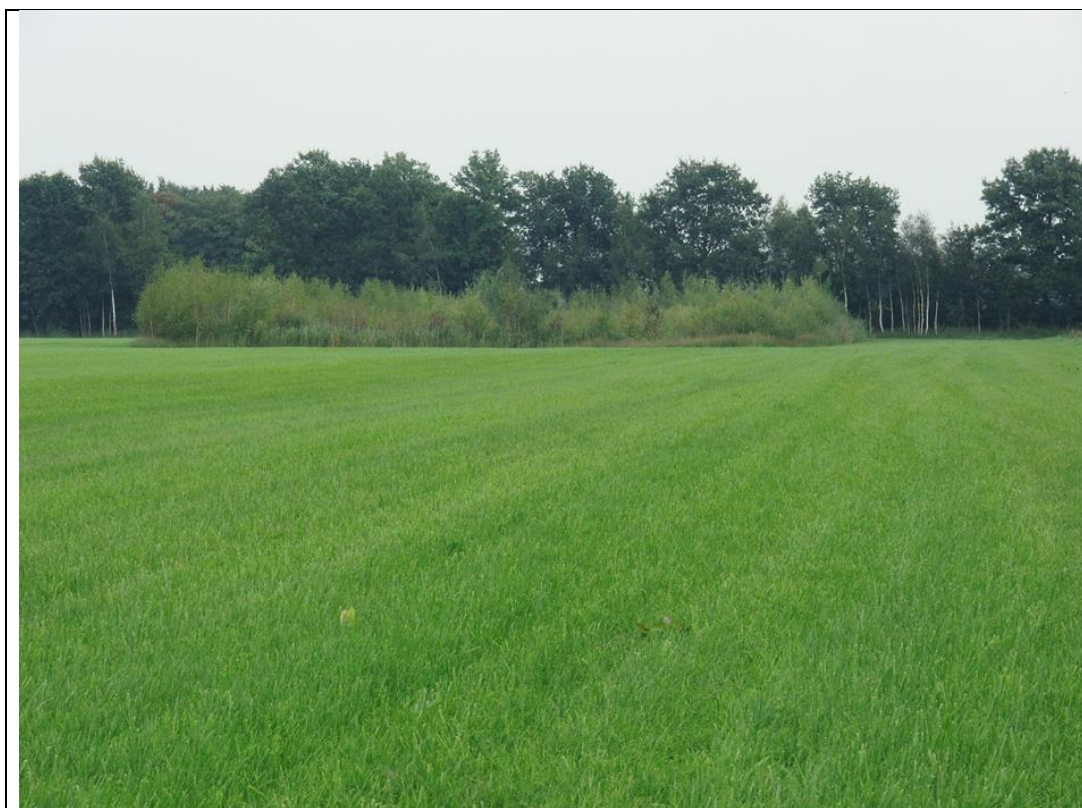
Foto 1: Het her in te richten perceel Boekweit 1, met de proefstrook en op de achtergrond de noordrand van het peelrestant "Heidsche Peel 2". Blik vanuit het noorden.

Momenteel zijn drie percelen verworven ten behoeve van natuurontwikkeling (figuur 1). Het perceel tussen de Heidsche Peel 2 en de Zeilbergse weg heet Boekweit 1 (foto 1), de percelen ten noorden van de weg Zeilbergse weg 2. Op deze percelen zal plaatselijk de bouwvoor worden verwijderd tot op slecht waterdoorlatende lagen (figuur 1) en rond de percelen worden de sloten gedempt (figuur 2). Aansluitend ligt aan de oostkant het perceel Zeilbergse weg 3. Dit is nog niet verworven, maar hier mogen al wel de sloten worden gedempt. Het dempen van de sloten heeft volgens modelleringen geen effect op de grondwaterstanden, maar in deze modellen is geen rekening gehouden met slecht waterdoorlatende laagjes in de bovenste meter van de bodem in de peelrestanten en landbouwgronden.

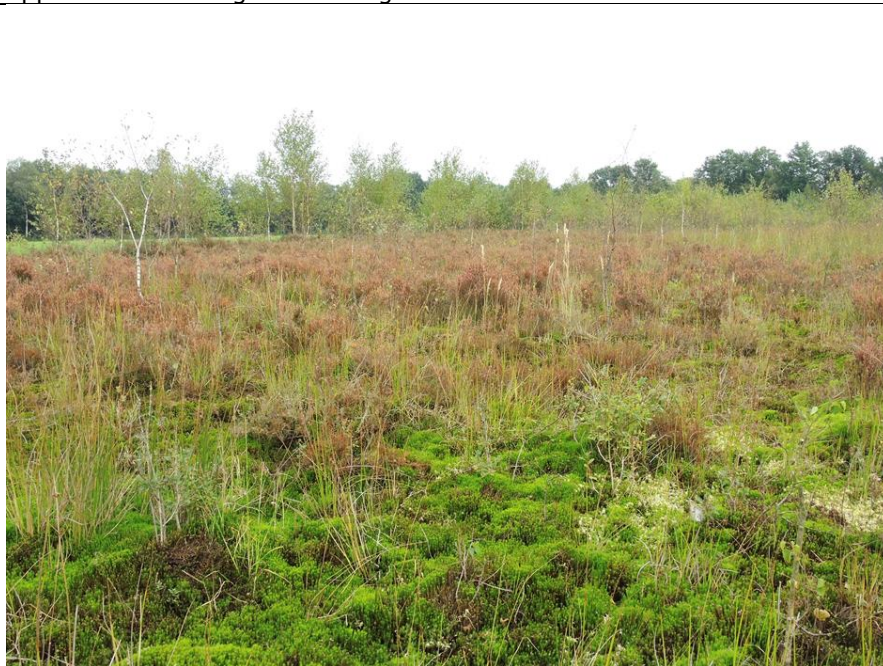
Foto 2: Impressie van de "proefstrook".

In de zuidoosthoek van het perceel Boekweit 1 heeft de toenmalige eigenaar bouwvoor verwijderd om deze grond elders te kunnen gebruiken. Op dit gedeelte blijft in winter en voorjaar langdurig water staan, waardoor zich soorten van droge heide, natte heide en hoogveen hebben kunnen vestigen (foto 2). Tijdens het veldbezoek werden o.a. Struikhei, Waterveenmos, Gewone dophei, Ronde zonnedauw en Veldrus aangetroffen, soorten die zich vermoedelijk vanuit een nog aanwezige zaadbank hebben gevestigd. Dit bevestigt het vermoeden dat er nog slecht doorlatende lagen aanwezig zijn. Verder viel op dat er betrekkelijk weinig berken zijn opgeslagen en dat deze alleen langs de randen enige hoogte hadden bereikt. Pitrus is aanwezig, maar voor voormalige landbouwgronden met een verrassend lage bedekking. Dat toch nog betrekkelijk voedselrijke omstandigheden heersen wordt geïndiceerd door het over grote oppervlakten in hoge bedekkingen voorkomen van Gewoon haarmos.

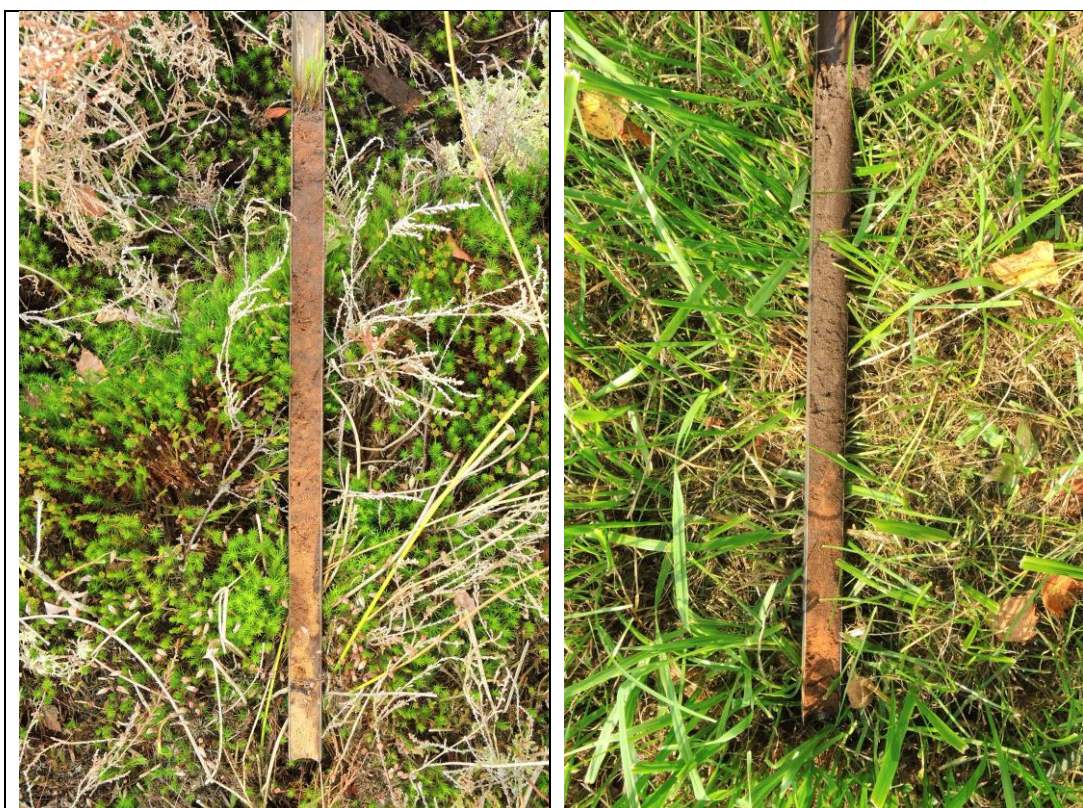
Foto 3: Grondboringen in de "proefstrook" (links) en het landbouwperceel (rechts) . Voor verdere toelichting zie tekst.

De mate waarin de peelrestanten nog water vasthouden is vooral afhankelijk van de mate waarin er nog water kan stagneren op voor water slecht doorlatende lagen. Op veel plekken is fijn, vaak lemig zand aanwezig waarop water stagneert. De weerstand van deze heel fijne zanden tegen doorstroming van inzijgend regenwater is versterkt doordat met het regenwater meegevoerde humus en sesquioxiden (metaaloxiden) tussen de fijne poriën werden afgezet. Daardoor raakten de B-horizonten van deze bodems verkit en werden ze op termijn zeer slecht doorlatend voor inzijgend regenwater. De waterstanden werden aldus hoger en steeds stabielier waardoor er veenmossen konden gaan groeien en uiteindelijk veenmosveen kon worden gevormd. Zulke slecht doorlatende lagen zijn tijdens het veldbezoek aangetroffen in de bovenste decimeters van de "proefstrook": lemig zand, fijn zand en een sterk verkitte (zogenoemde kazige) B-horizont en eveneens op het landbouwperceel onder een laag opgebracht zand (Foto 3).

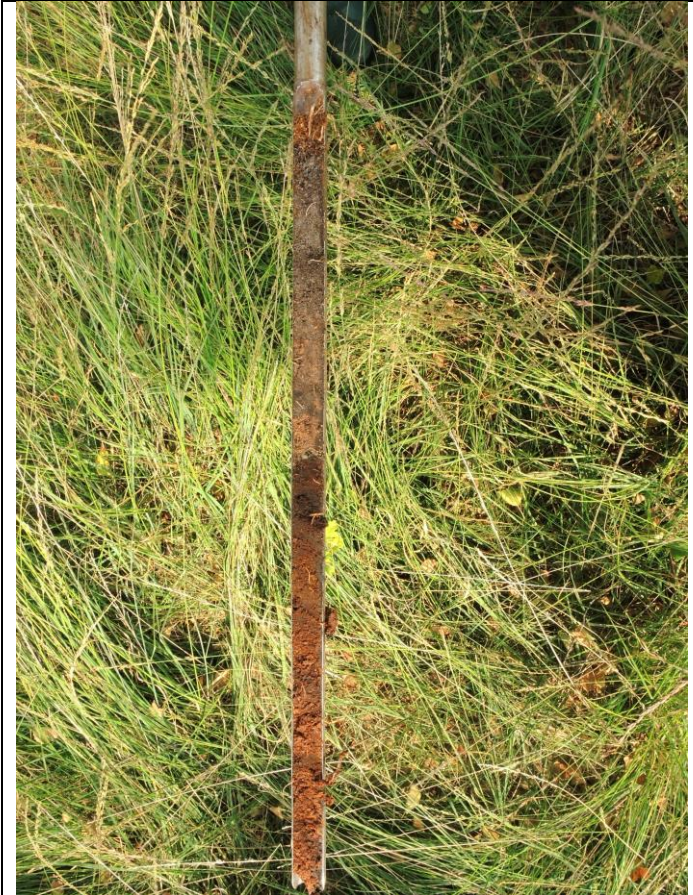
Foto 4: Grondboring op de veendijk in Heidsche Peel 2.  
Voor verdere toelichting zie tekst.

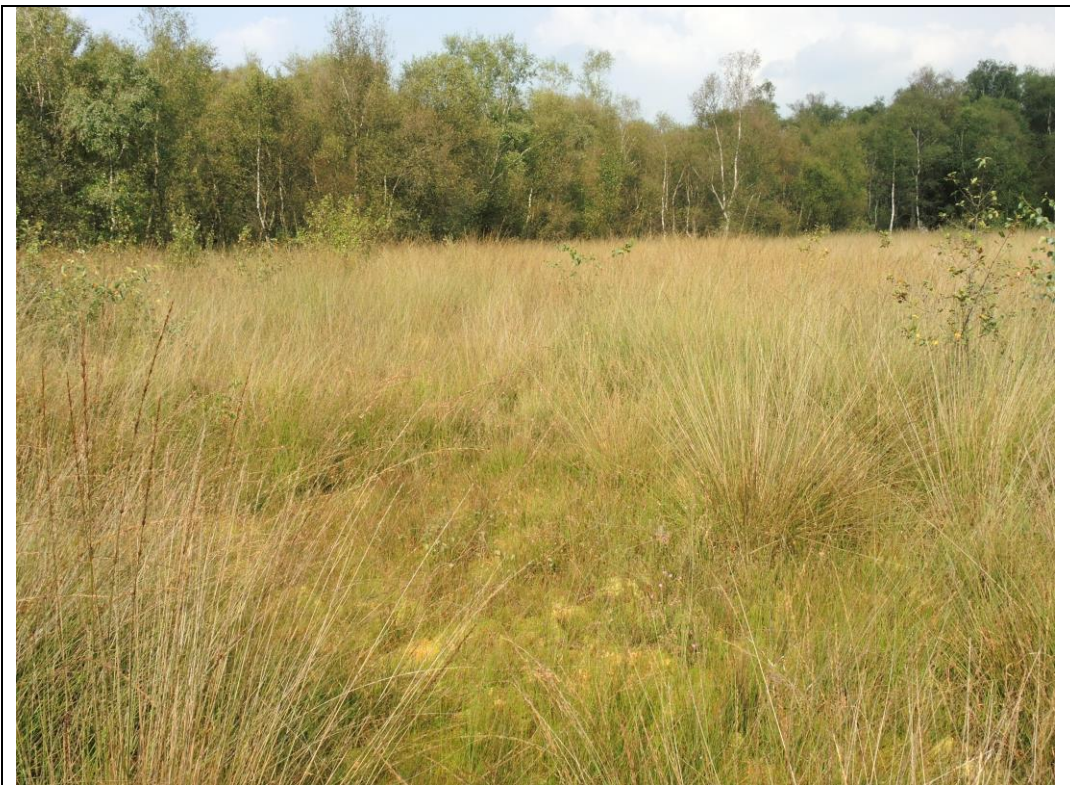
Foto 5: Veenputjes omgeven door Pijpenstrovvlakten in Heidsche Peel 2.

In het reservaat heeft zich in een veenputtencomplex nog een hoogveenvegetatie gehandhaafd. In de putjes liggen drijvende matten van Fraai veenmos met o.a. Veenpluis, Kleine veenbes en Ronde zonnedauw. De putjes zijn omgeven door wallen en vlakten met een door Pijpenstrootje gedomineerde vegetatie, waarin berkenopslag optreedt (foto 5). De berken worden echter niet heel hoog en worden bij tijd en wijle verwijderd door vrijwilligers. Aan de zuid- en westzijde van de Heidsche Peel 2 bevinden zich laagten die zijn aangesneden door diepe sloten respectievelijk het Defensiekanaal, en hierdoor vermoedelijk sterk verdroogd zijn geraakt.

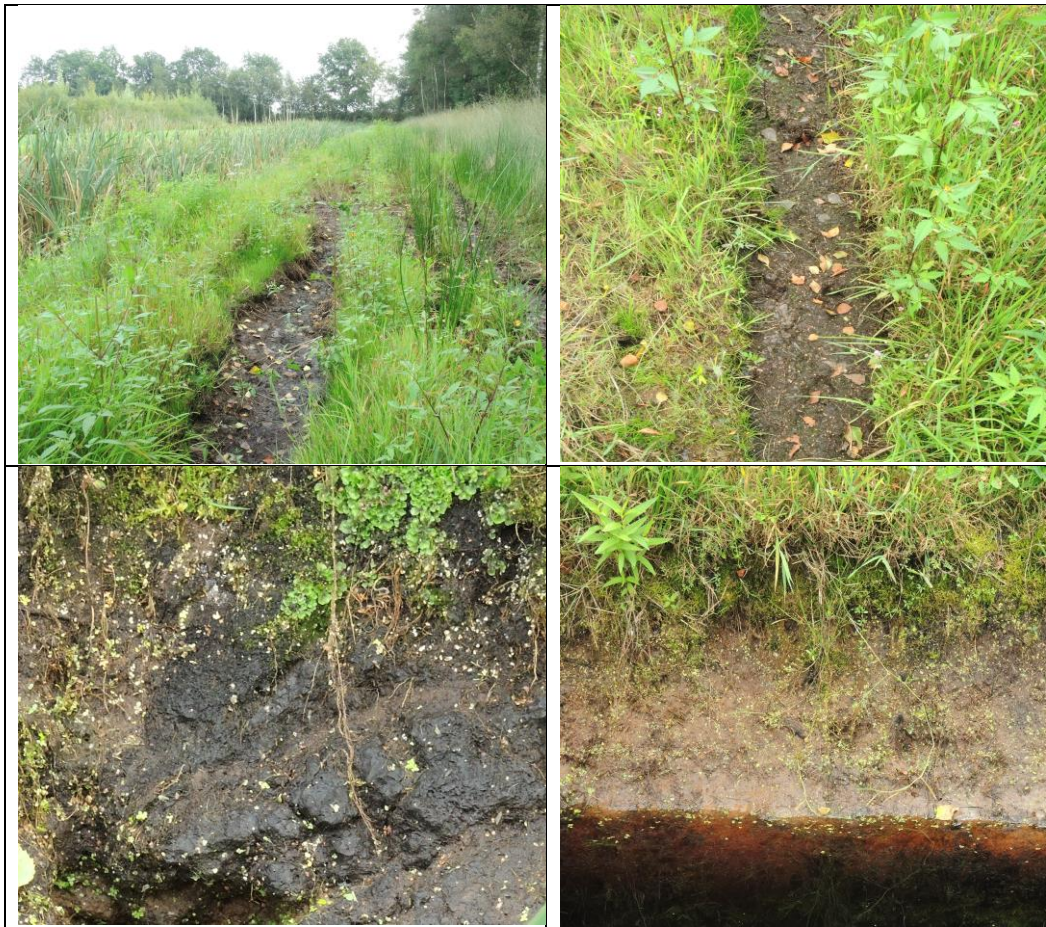
Foto's 6, 7, 8 en 9:

Boven, links (foto 6): Plek met veenbodems en lekkage van veengrondwater uit het aangrenzende peelrestant Heidsche Peel 2 (rechts) naar de diepe sloot links met Grote lisdodde. Boven, rechts (foto 7). Rijspoor in veenbodem met beeld van de begroeiing met hypertrafente vochtindicatoren zoals Driedelig tandzaad en Greppelrus.

Onder links (foto 8): Detail van de slootwand met doorsneden veenlaag ter plekke van de foto's hierboven.

Onder rechts (foto 9): De slootwand ter plekke van veenlaag ter plekke van de foto's hierboven met moerige laag onder de vegetatie en dystroof (bruin, humusrijk) sloot water wat duidt op lekkage van veengrondwater uit de Heidsche Peel 2 naar deze diepe sloot.

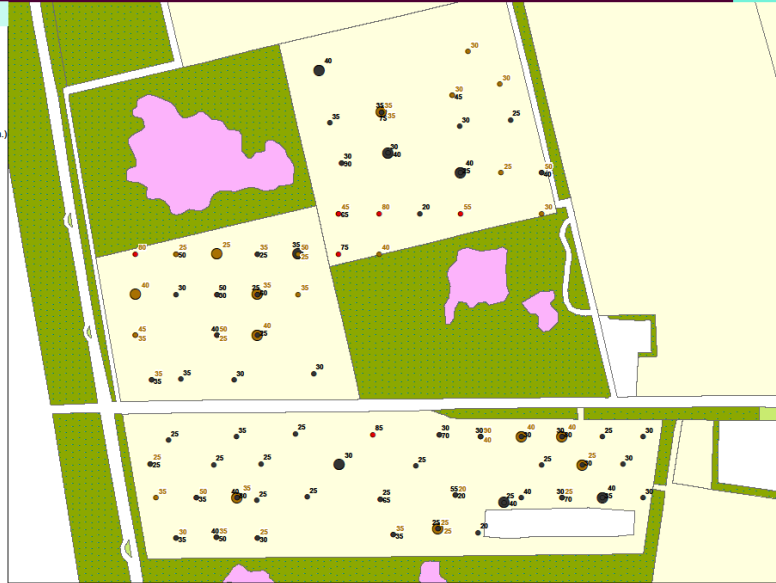
Figuur 5: Tijdens het voorbereidend onderzoek van de Provincie Limburg via grondboringen aangetroffen slecht doorlatende veen- en leemlagen.

Zulke tijdens het veldbezoek aangetroffen slecht doorlatende veen en moerige lagen bevinden zich op veel meer plaatsen in de her in te richten percelen. Tijdens het voorbereidend onderzoek dat in opdracht van de Provincie Limburg is uitgevoerd zijn op een diepte van 0,5 tot 1,5 meter plaatselijk moerige lagen en veenlagen aangetroffen in de ondergrond (zie figuur 5). Het lijkt er op dat dit de restanten zijn van vroegere laagten die tijdens de ontginning zijn opgevuld met minerale (zand)bodem. Deze sluiten aan op de laagten in de peelrestanten. Dat betekent dat de in de peelrestanten nog aanwezige laagten aan diverse kanten zijn versneden en dus lek zijn, net als aan de noordzijde van Heidsche Peel 2. De optredende lekkage zorgt voor dalingen van de veengrondwaterstanden in de peelrestanten. De dikte van het resterende veenpakket is door klink en oxidatie als gevolg van gedaalde grondwaterstanden geleidelijk verminderd of het veen is zelfs geheel verdwenen.
