Oplossingen voor
diepe insnijding van beken
in het heuvelland

Roy Laseroms – LWRO

Rapport nummer 2022/OBN253-HE

Projectnummer OBN- 2018-104-HE

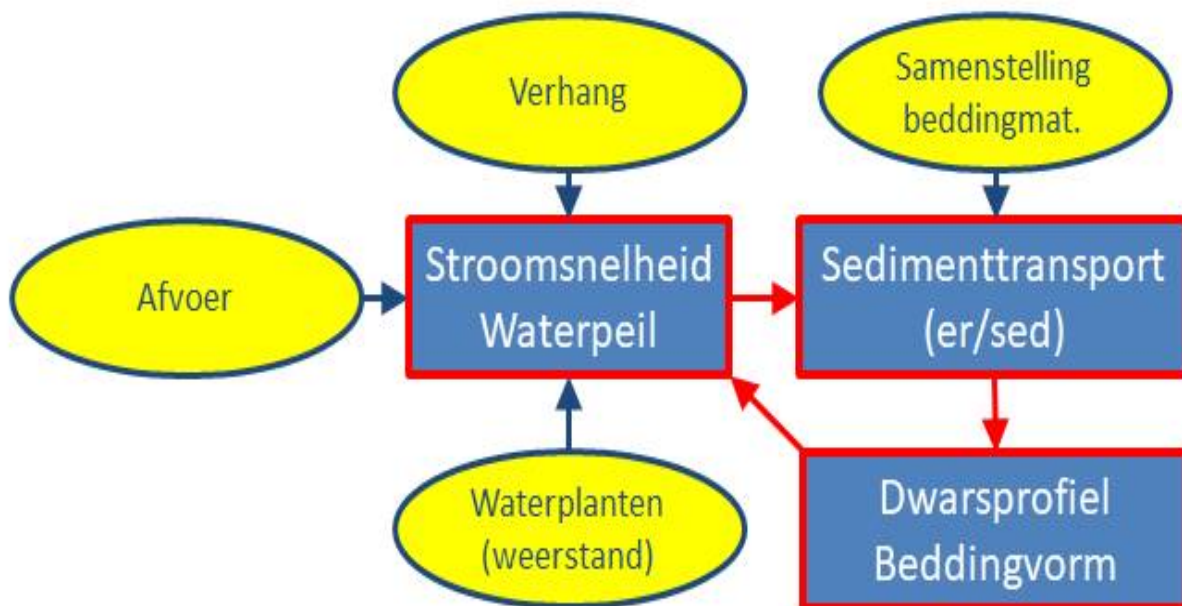
Figuur 2.1. Conceptueel model of relatieschema (Reeze en Laseroms, 2018)

De kern van de methode voor de watersysteemanalyse is dat deze voort bouwt op de samenhang tussen systeemvoorwaarden, parameters/ toestandsvariabelen en processen zoals omschreven in onderstaande figuur.

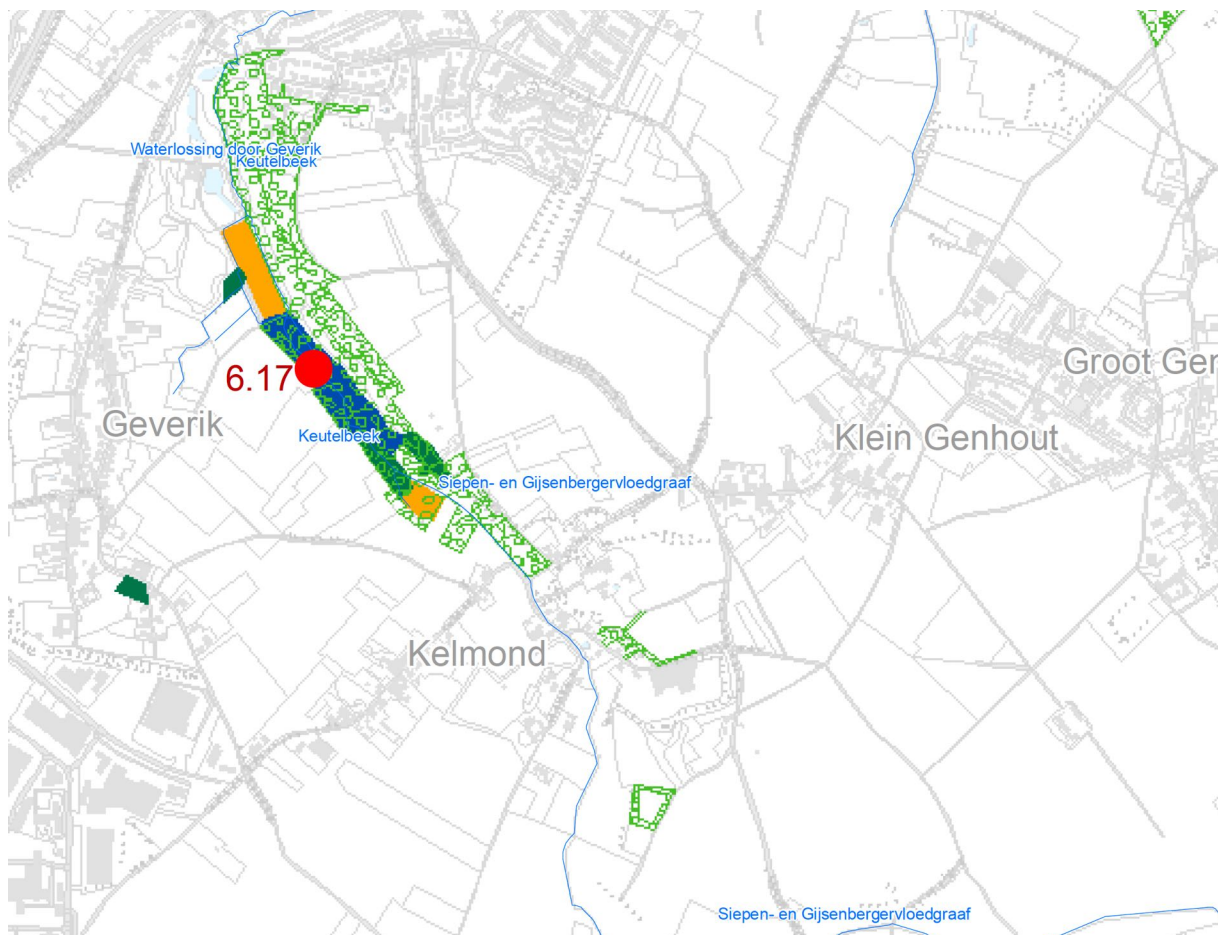
Figuur 2.3. Activiteiten ikv GGOR-studie uit 2010 in de Keutelbeek.

In de Keutelbeek zijn in enkele trajecten maatregelen met stenen en houtpakketten aangetroffen. Deze lijken te zijn uitgevoerd in het kader van de GGOR studie in 2010, maar dat kon niet worden bevestigd. De Siepen- en Gijsbergervloedgraaf is gedeeltelijk voorzien van tegels en zelfs zetsteen tot de insteek. Dit leidt bij de monding in het bos tot een bodemval en een diepe stroomkuil.

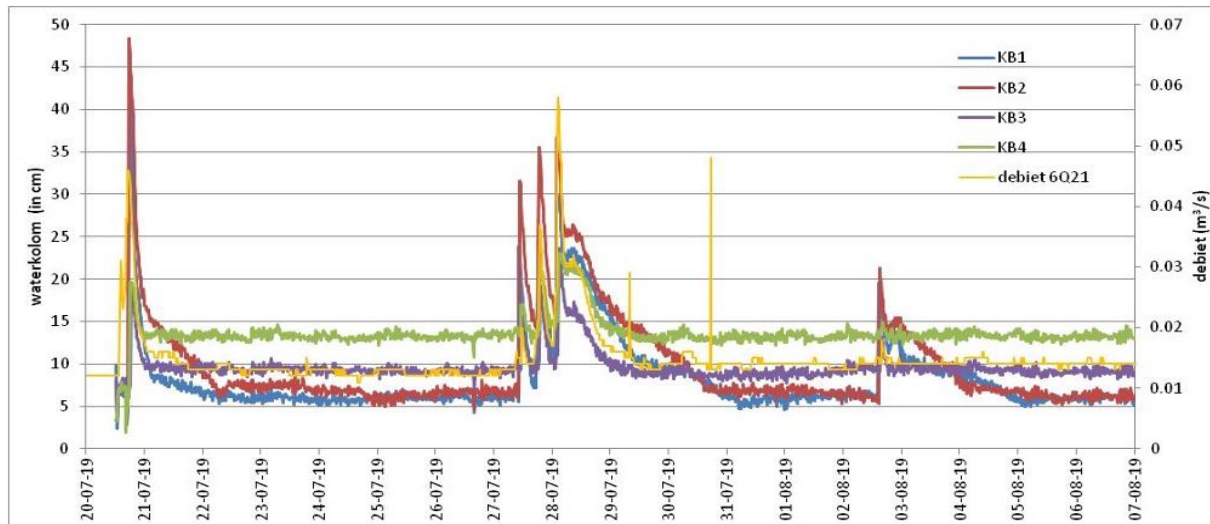
Figuur 3.3. Gemeten waterstanden (drukhoogten in cm waterkolom) en debiet in meetpunt 6Q21

- op 20 juli 2019 is sprake van een reeds dalende afvoerpiek van ca 42 cm bij KB1 en KB2 tijdens de plaatsing van de dataloggers;
- op 27 en 28 juli 2019 zijn er 3 opeenvolgende pieken bij alle meetpunten (ca 28 cm KB2);
- een kleinere piek op 2 augustus 2019 bij KB1 en KB2;
- verder benedenstrooms bij KB3 en KB4 zijn de peilstijgingen minder groot als gevolg van vertraging en afvlakking van de afvoergolf;
- de debietmeting bij 6Q21 benedenstrooms buffer Genbroek heeft een vergelijkbaar verloop met dezelfde opvallende 3 opeenvolgende pieken;
- uit de ongevalideerde meetreeks van het waterpeil in de buffer Genbroek blijkt dat daar alleen een peilstijging is gemeten op 31 juli 2019, aanbevolen wordt deze meetreeks nog nader te bestuderen.

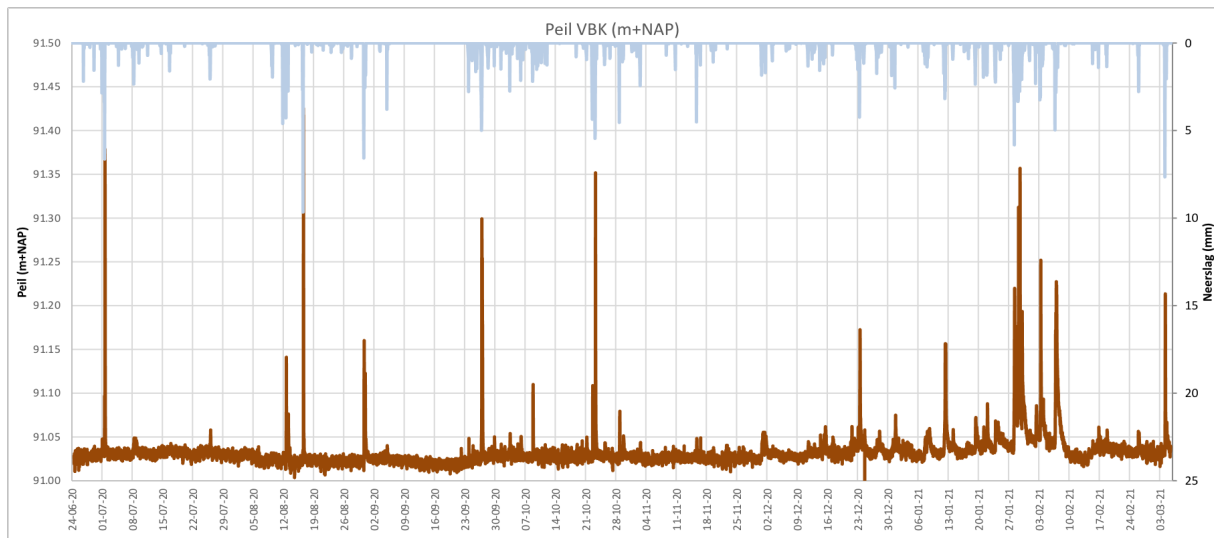
Figuur 4.8. Gemeten waterpeil bij meetpunt VBK (benedenstrooms buffer Voorste Brummenkuil)

Daarnaast is er bij de uitlezingen ook een vrijwel permanente afvoer waargenomen van circa 1 à 2 l/s. Dit kan mogelijk het gevolg zijn van bronnen, maar kan ook duiden op het geleidelijk leeglopen of lekverlies van het rioelstelsel.

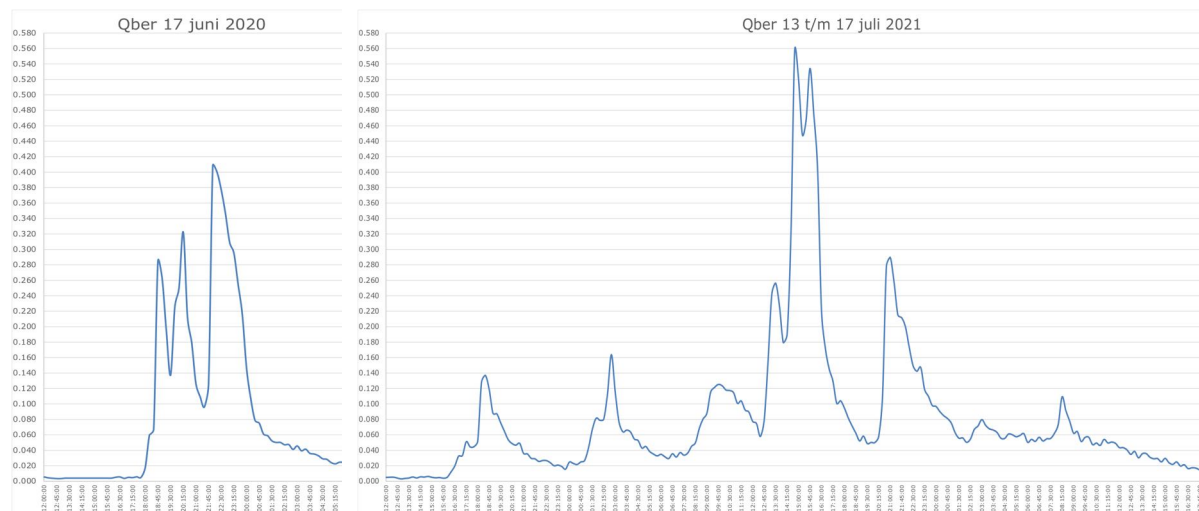
Figuur 4.13. Met metingen en modelberekeningen verkregen debieten tijdens extreme buien

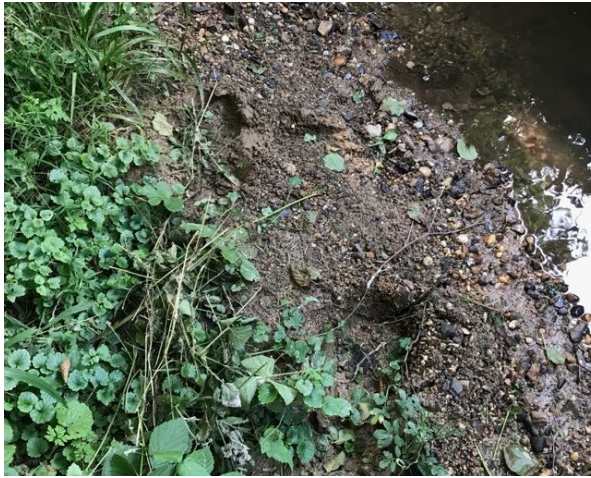
Forse oevererosie en afzetting sediment

Er waren veel plekken met ernstige oevererosie, met name aan de teen van het talud leidend tot gedeeltelijke ondermijning. Op andere plekken is het leem in de oever gepolijst. Het worteldoek was nauwelijks zichtbaar (rode pijlen) doordat het continu door sediment werd bedekt.

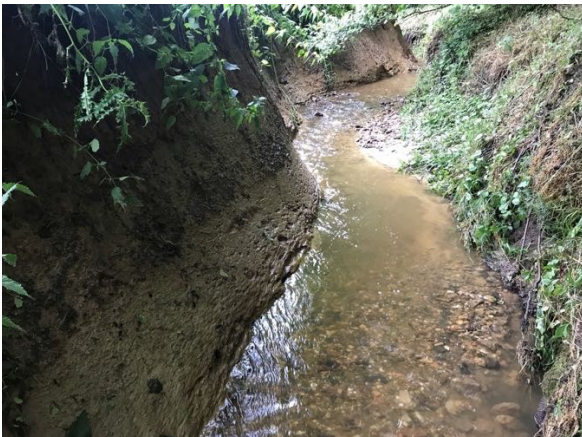
Op diverse plekken in de Strabeker Vloedgraaf zijn de oevers ingestort of gepolijst en zijn grindbanken gevormd waarbij de loop zich wat heeft verlegd en ook grote stenen op de bodem zijn verplaatst. De wanden van de leemoevers zijn gepolijst tot een hoogte van ca 50 à 60 cm boven de bodem.

Gepolijste oever beneden SV6 16-7-21
