# Beheeradvies De Schorren, Texel

**OBN-Deskundigenteam Duin- en Kustlandschap**

Advies OBN-15-DK  
Driebergen, 2017

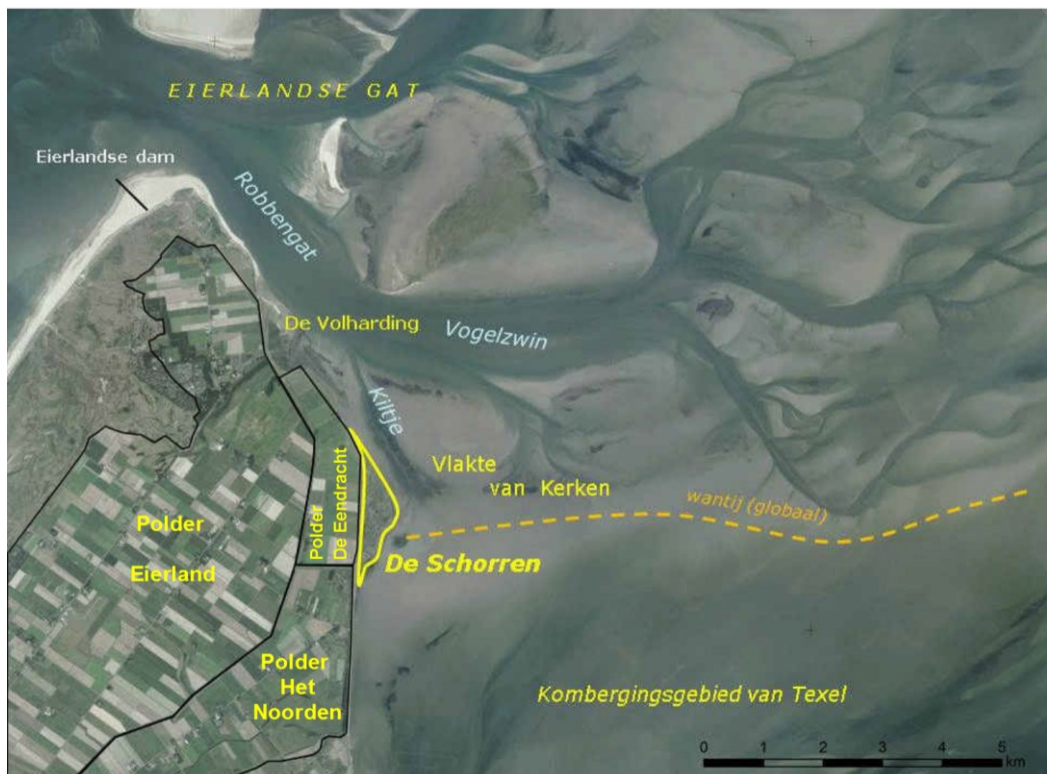
Figuur 1 Ligging van kwelder De Schorren (geel omlijnd) en de Volharding op Texel met het omringende wadengebied.

Natuurmonumenten beheert aan de noordoost kust van Texel een groot stuk Waddenzee, namelijk het gebied De Schorren (ca. 6.880 ha). Het gebied kan worden beschouwd als onderdeel van de Vlake van Kerken, de wadplaat op het wad tussen de kombergingsgebieden van het Marsdiep in het zuiden en het Eierlandse Gat in het noorden. In het gebied liggen ook twee schorren of kwelders: de Volharding en De Schorren (Fig. 1). In dit Beheeradvies zal hierna de naam De Schorren uitsluitend worden gebruikt voor de laatstgenoemde kwelder en zal het omliggende gebied met de Vlake van Kerken worden aangeduid. De Schorren is de grootste kwelder langs de oostkust van Texel en onderwerp van dit beheeradvies. De Schorren is ongeveer 75 ha groot, grenst aan de waddenzeedijk en is ruim twee kilometer lang en maximaal 500 meter breed. Natuurmonumenten is al sinds 1920 betrokken bij het beheer van De Schorren en heeft het gebied sinds 1989 ook in eigendom (van der Ploeg 2015). Alleen een honderd meter brede strook langs de dijkvoet is eigendom van het Hoogheemraadschap Hollands Noorderkwartier (HHNK).

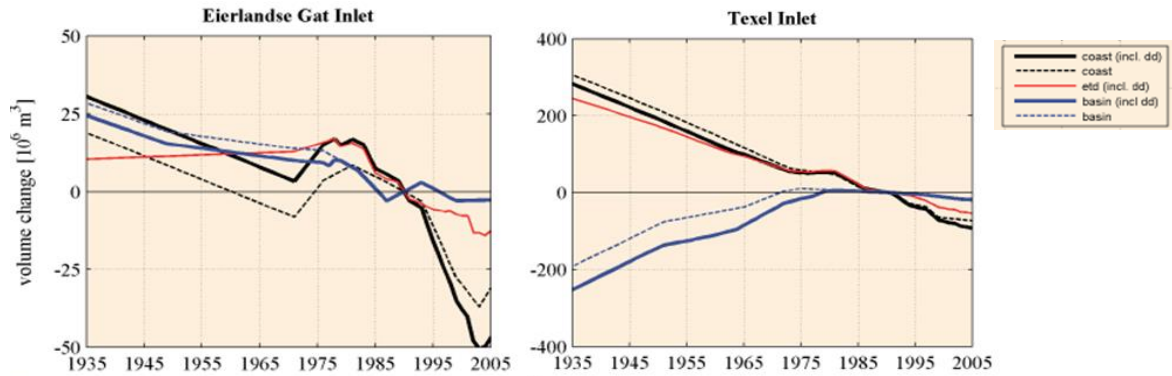
Figuur 3 Volumeverandering ( $Mm^3$ ) van resp. het Eierlandse Gat en het Zeegat van Texel over de periode 1935–2005. De lijnen geven voor elk moment het verschil ten opzichte van de situatie in 1990. De doorgetrokken lijnen zijn inclusief zandwinning en zandsuppleties (= dd: dredging & dumping), de gestippelde lijnen zijn daarvoor gecorrigeerd.

- Zwart: verandering volume kustzone
- Rood: verandering volume van de buitendelta's (als onderdeel van de kustzone)
- Blauw: verandering volume in het bekken

**NB:** De schaal van de verticale as verschilt een factor 8 tussen beide figuren (uit Elias et al. 2012).

Het kweldergebied De Schorren ligt op de grens van twee kombergingsgebieden: die van het Eierlandse Gat in het noorden en die van het Zeegat van Texel in het zuiden. Zowel het Zeegat van Texel als van het Eierlandse Gat hebben van de jaren dertig tot medio jaren tachtig van de vorige eeuw een trendmatig verlies aan sediment in het kustgebied laten zien. Het bekken van het Zeegat van Texel liet in eerste instantie wel een trendmatige opvulling zien (sinds de afsluiting zo'n 235 Mm<sup>3</sup>). Deze trend is echter de laatste decennia omgebogen in een achteruitgang aan sedimentvolume (meer dan 5 Mm<sup>3</sup> tussen 1990 en 2005), waarschijnlijk door de export van sediment over het wantij naar het kombergingsgebied van het Vlie (zie Fig. 3).

Het kombergingsgebied van het Eierlandse Gat kent sinds de jaren dertig een langjarige trend van sedimentverlies, waardoor het bekken netto is verruimd (ca. 30 Mm<sup>3</sup>). Dit sedimentverlies lijkt vooral veroorzaakt door uitbreiding en verdieping van de geulen. Dit is te verklaren door de toegenomen debieten in dit zeegat door afsluiting van de Zuiderzee. Mogelijk verlegt daardoor het wantij zich oost- en zuidwaarts, ten koste van de andere kombergingsgebieden. Sinds de jaren 80/90 van de vorige eeuw is er sprake van een vertraging van de snelheid waarmee sediment uit de komberging van het Eierlandse Gat verdwijnt. Mogelijk komt dit kombergingsgebied dichter bij haar dynamische evenwicht.

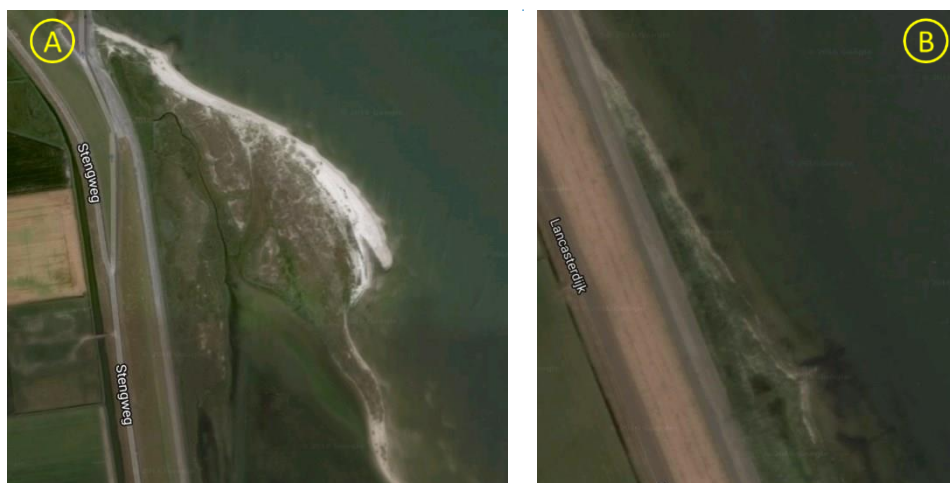
*Figuur 6 Recente luchtfoto's (augustus 2016) van (A) kwelder De Volharding bij De Cocksdoorp en (B) de noordelijke punt van De Schorren. Aan de kleur is duidelijk te zien dat de kwelder De Volharding profiteert van de aanvoer van vers (licht gekleurd) zand/schelpen, welke aanlanden aan de noordzijde en daar een actieve strandwal vormt waardoor de kwelder kan groeien. Op dezelfde luchtfoto is op kwelder de Schorren ook vaag een zandwal te zien. Deze oogt echter niet actief (grouw, geen actief 'spit'), maar eerder erosief. De vraag is ook of deze zandwal een natuurlijke oorsprong heeft, er lijkt geen zandaanvoer vanaf het voorliggende wad op te treden (foto's van Google Earth).*

Recente luchtfoto's lijken de bovenstaande ontwikkeling te ondersteunen. Op de luchtfoto van de meer naar het noorden gelegen kwelder De Volharding bij de Cocksdoorp is te zien dat deze kwelder vers zand en schelpen krijgt aangeleverd, welke aanlanden aan de noordzijde en daar een actieve strandwal/spit vormt waardoor de kwelder beschermd wordt en kan groeien. Op dezelfde serie luchtfoto's is ook op kwelder de Schorren vaag een strandwal te zien, deze werd ook tijdens veldbezoek aangetroffen. Deze wal oogt echter niet actief. Ook op het voorliggende wad zijn geen sporen van migrerende zand/schelpenruggen te zien die potentieel voedend zouden kunnen zijn voor de kwelder. De vraag rijst daarom of de strandwal op de Schorren wel een natuurlijke oorsprong heeft. Daarnaast zijn bij het veldbezoek ook grind en kleine stenen aangetroffen op/nabij de strandwal. Mogelijk komt dit materiaal voort uit dijkverzwarringsmaatregelen in het verleden, aangezien ook elders op de kwelder, dichterbij de dijk ruggen met zand vermengt met grind werden aangetroffen.

In de noordelijke punt lijkt de kwelder verstoord door werkzaamheden aan de dijk. Langs de kwelderrand ligt een zandwal vermengt met puin en ander materiaal (Fig. 6B). Of hier sprake is van een strandwal die, op basis van de kleur, niet meer actief is of van, in het kader van dijkwerkzaamheden, aangevoerd materiaal is onduidelijk. Zuidelijker, ter hoogte van profiel 2, is sprake van een komvormig profiel met nog steeds een hoge zandige wal op de kwelderrand. Ook hier is de oorsprong onduidelijk. De hier aanwezige strekdammetjes bieden blijkbaar onvoldoende bescherming om golfwerking

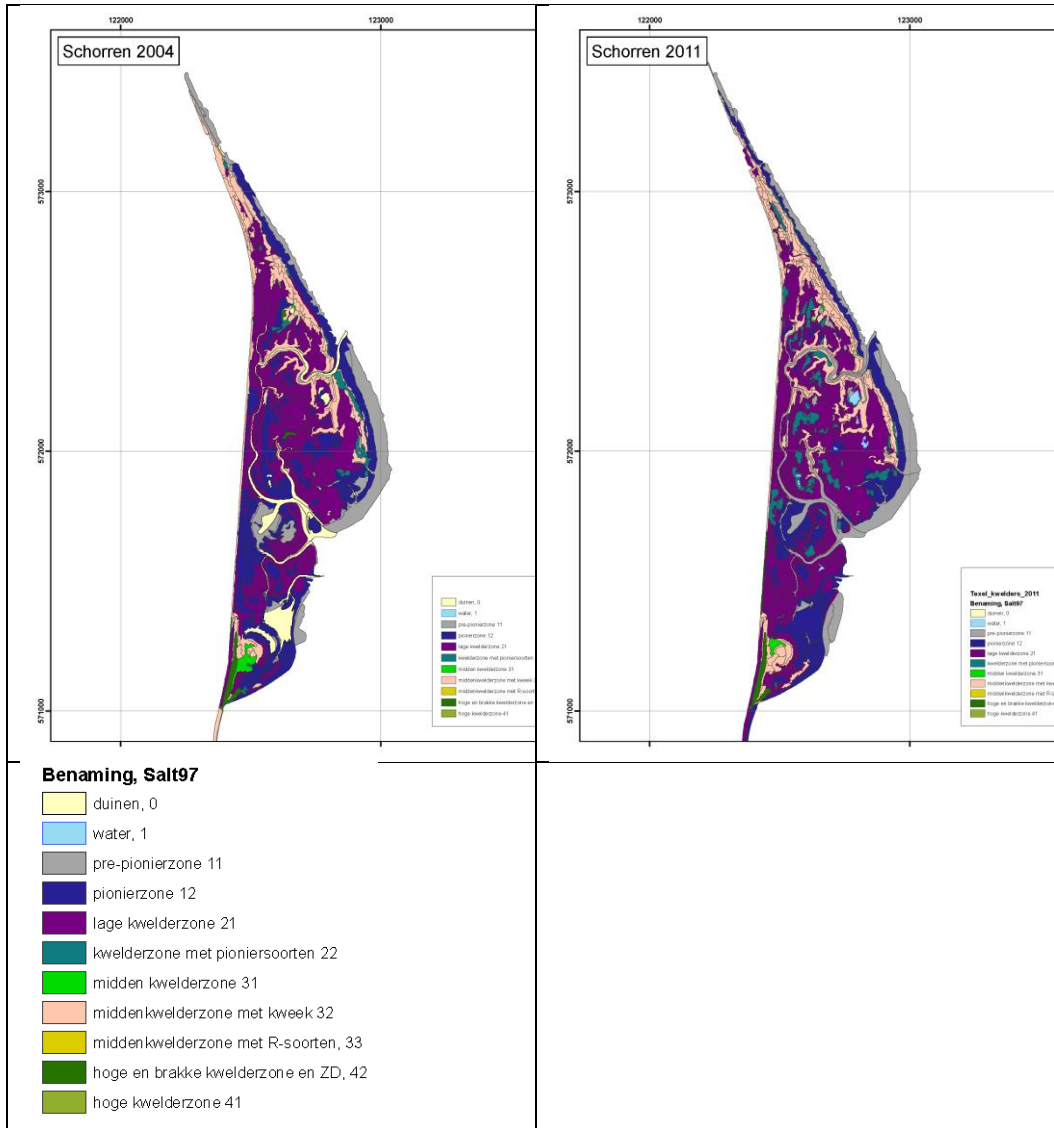
Figuur 9 Ontwikkeling van de vegetatiezonering op De Schorren tussen 1986 en 2011. Bron: Rijkswaterstaat, bewerking: Wageningen Marine Research. In 2004 is een deel van de krekken per abuis als duin gekarteerd.

Vegetatiekaarten van De Schorren zijn beschikbaar voor 1986, 1991, 1994, 1999, 2004 en 2011 (Rijkswaterstaat, VEGWAD-karteringen, <https://www.rijkswaterstaat.nl/water/waterbeheer/natuur-en-milieu/kwelders/mapviewer-kwelders.aspx>). In Figuur 9 zijn deze vereenvoudigd naar vegetatiezones die zijn afgeleid van de zgn. SALT97-vegetatietypologie. Tussen 1986 en 2011 is het begroeide oppervlakte van De Schorren toegenomen, vooral doordat de kale plekken in het middengebied begroeid zijn geraakt (Fig. 10). In 2011 was in het noordelijk deel van het gebied tussen de strekdammen een smalle zone met pioniervegetatie aanwezig. De buitenste begrenzing van deze zone was in 2011 iets zeewaarts opgeschoven in vergelijking met de begrenzing van de begroeiing in 1986 (Fig. 10). Dit zou erop kunnen wijzen dat de kwelderrand zich hier heeft gestabiliseerd in reactie op de aanleg van de strekdammen (relatief kort voor de vegetatiekartering van 1986). Op geen enkele plek is de grens van de begroeiing in deze 25 jaar opgeschoven in de richting van de dijk. In de loop van de tijd is het oppervlakte "middenkwelder met Zeekweek" toegenomen vanaf de hogergelegen delen (kwelderrand, oeverwallen en opspuiting). Daarnaast is de pionierzone op veel plaatsen veranderd in lage kwelder. Deze veranderingen zijn het resultaat van vegetatiesuccessie. In 2011 waren de meest voorkomende vegetatietypen die met Gewone zoutmelde (*Atriplex portulacoides*), Zeekraal (*Salicornia* spp), Gewoon kweldergras (*Puccinellia maritima*), en Zeekweek (*Elymus athericus*) (Fig. 11). Daarmee zijn vegetaties uit de complete zoneringsreeks van de pionierzone tot vegetatie van de hoge kwelderzone vertegenwoordigd. Concluderend: de vegetatieontwikkeling op De Schorren is niet afwijkend van een gemiddelde kwelder, met het begroeid raken van kale plekken door een pioniervegetatie en vegetatiesuccessie in de begroeide delen.
