# **Uitvoering van vernattingsmaatregelen op praktijkschaal 1997-2003**

## ***Referentie project Koelbroek***

Rapport EC-LNV nr. 2003/245-O  
Ede, 2003

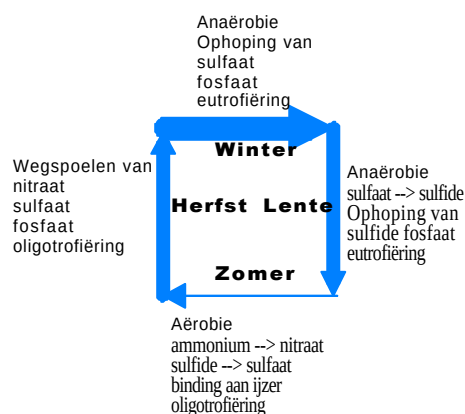
*Figuur 3. 25 Eenvoudige nutriënt en kringloop onder natuurlijke omstandigheden in een elzenbroekbos*

De permanent hoge waterstand heeft tot een sterke eutrofiering geleid. Enerzijds door toegenomen alkalinisatie en anderzijds door accumulatie van voedingsstoffen doordat er geen afvoer uit het gebied plaats kon vinden. Een permanent hoge waterstand leidt tot anaërobie in de bodem waar door reducerende processen zullen gaan optreden: nitraat gaat over in ammonium, ijzer (III) in ijzer (II), sulfaat in sulfide en er wordt methaangas gevormd. Anaërobie leidt tot een verhoogde afbraak van de organische laag waarbij ammonium, kalium en fosfaat in oplossing komen en kunnen diffunderen naar de waterlaag. Onder natuurlijke omstandigheden en bij natuurlijke concentraties nitraat en sulfaat worden in een elzenbroekbos de door reductie ontstane verbindingen geneutraliseerd. Door het in de zomer oppervlakkig uitdrogen van de bodem worden deze verbindingen weer geoxideerd en bij inundatie van de bodem in het najaar ontstaan waterstromen waardoor deze verbindingen het gebied uitstromen (figuur 3. 25). In dit soort ecosystemen is de rol van ijzer cruciaal.

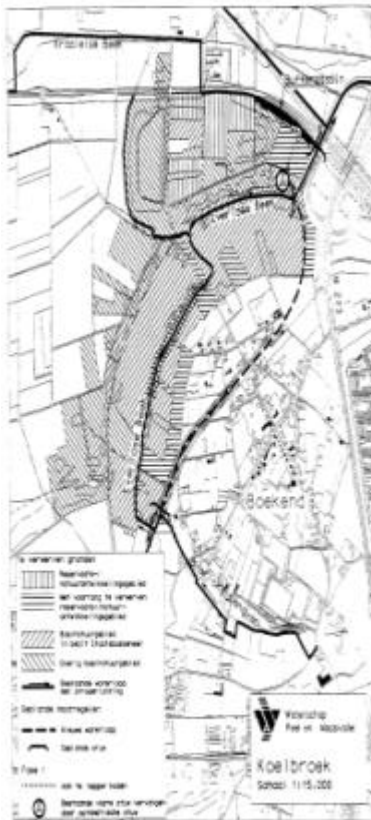
*Figuur 7. 1. Het Koelbroek met de omleiding van de Everlosche Beek*

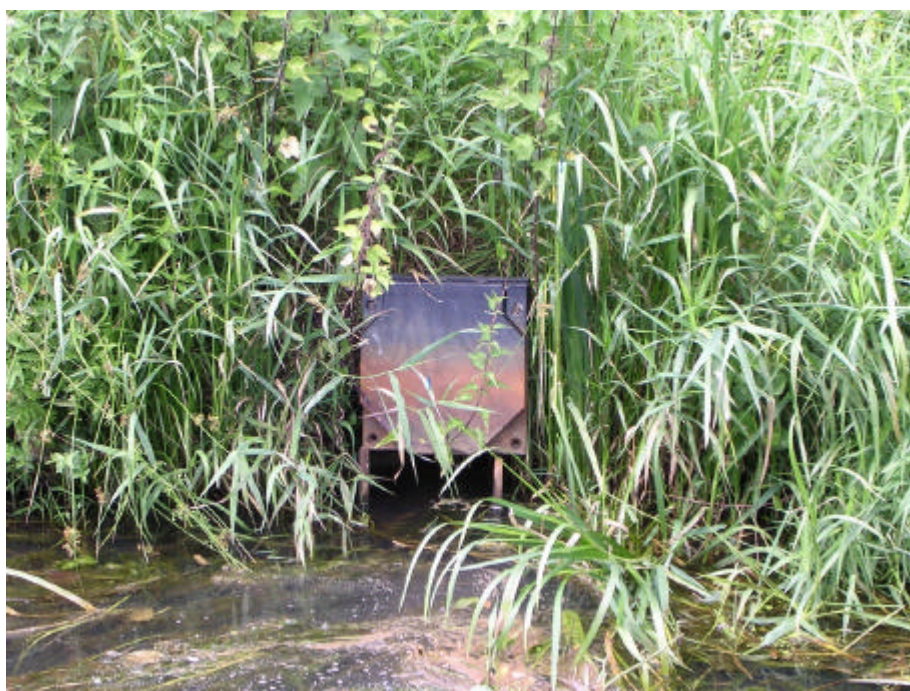
Figuur 8. 2. Juli 2003. Zo hoort het: het peil van de beek is lager dan de afvoerbuis, waardoor wateraflaat vanuit het Koelbroek plaats kan vinden.
