## Versjangeleert één bever de Moeselpeel?

Advies over de haalbaarheid van natuurtypen na sterke vernatting door een beverdam.

Voor Natuurmonumenten, door Mark Jalink (OBN Deskundigenteam Beekdallandschap) en Emiel Brouwer (DT Nat zandlandschap)

Rapport Adviesvraag OBN-31-NZ, BE  
Driebergen, 2022

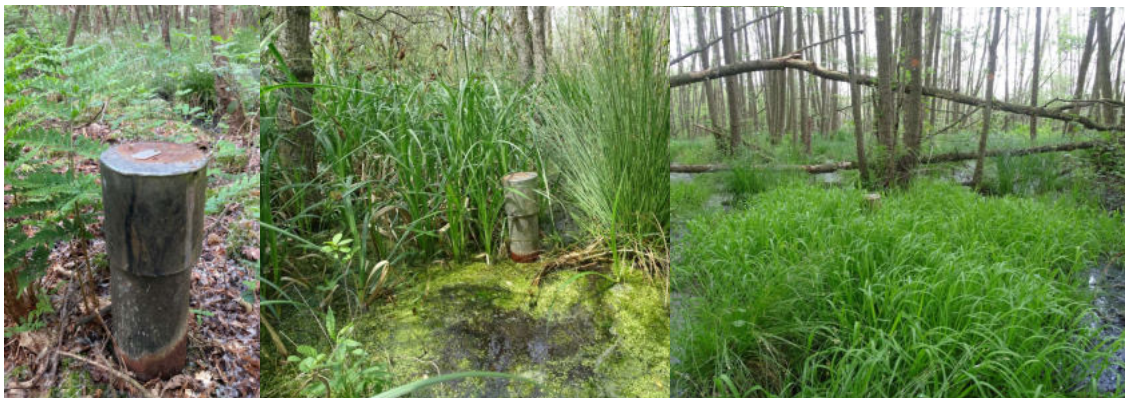
**Foto 1:** Buizen in de veldsituatie (12 mei 2022), v.l.n.r.: Moeselpeel 1, 2 en 3.

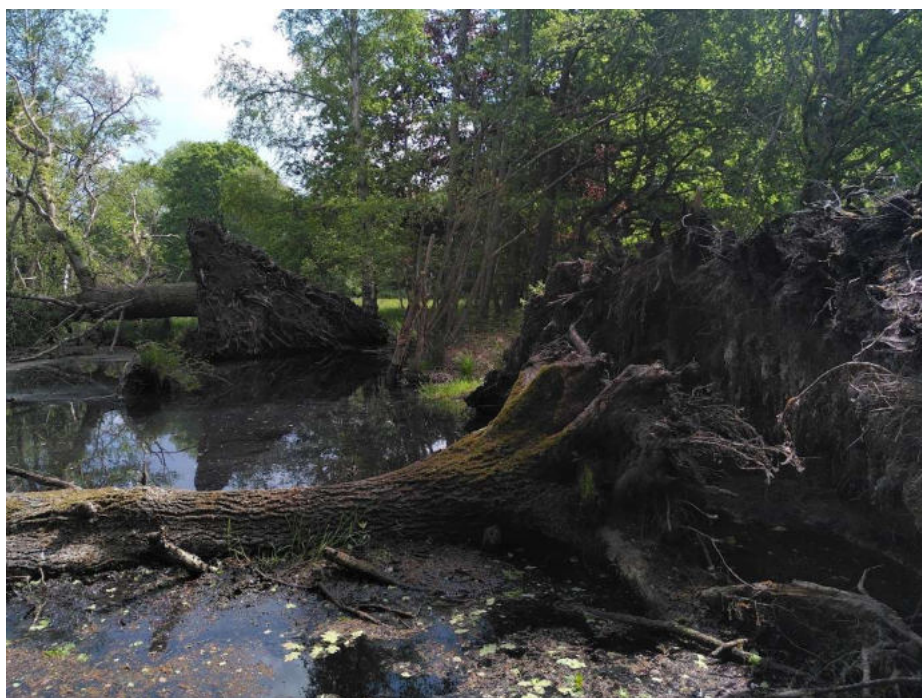
**Foto 2:** Enkele grote eikenbomen langs het pad op de schans zijn recent omgewaaid. Dit hangt mogelijk samen met de hogere waterstanden.

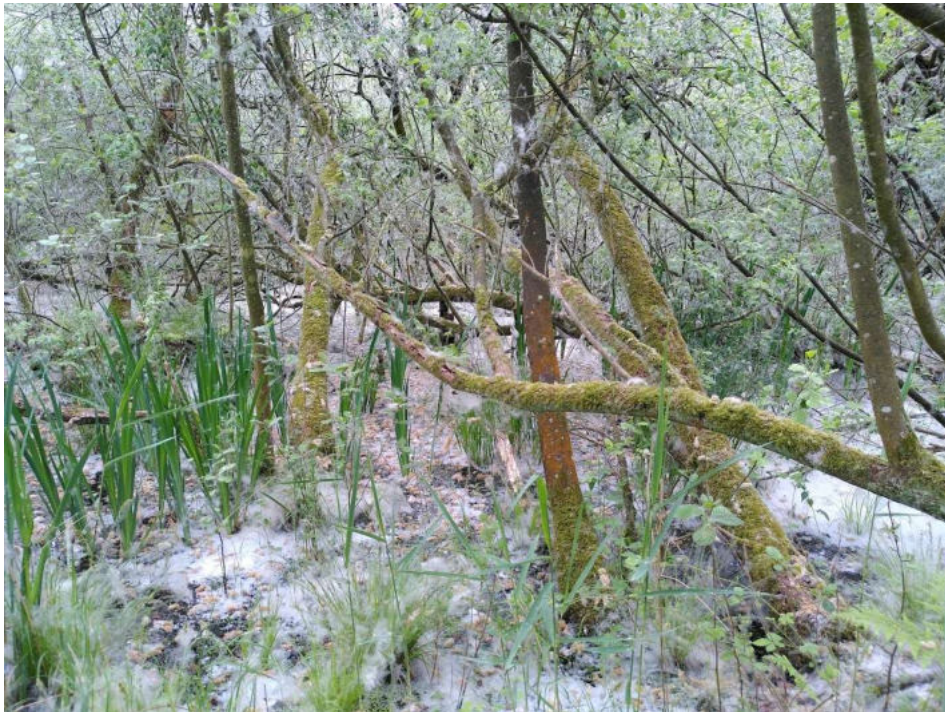
**Foto 3:** Wilgenbroek ten oosten van de schans, waarbij de waterlaag volledig bedekt is met wilgenpluis.

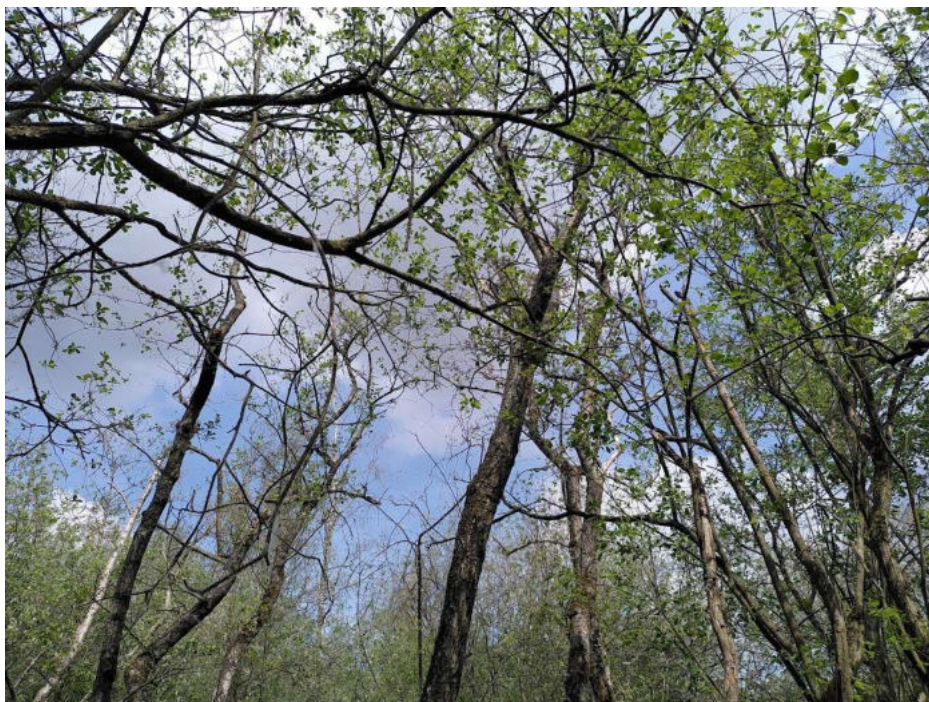
**Foto 4:** Kroonlaag van het elzenbroek met berken aan de oostzijde van de schans. De vitaliteit van de bomen is laag.

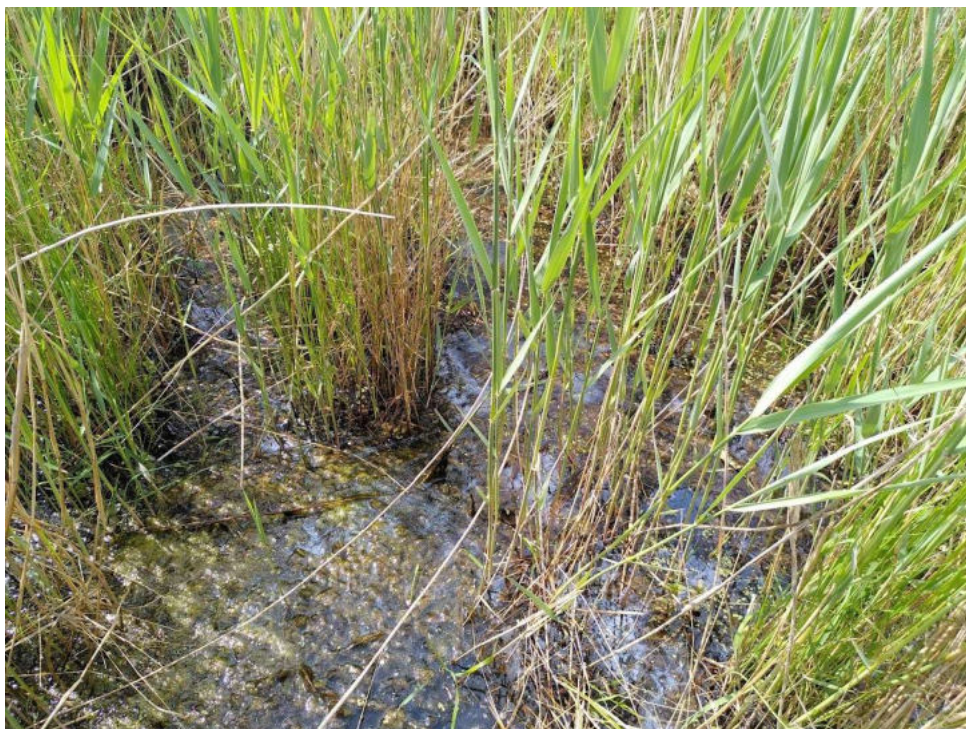
**Foto 5:** Detail van het centrale rietland, met ongeveer 20 cm water, algen, Hennegras en Riet.

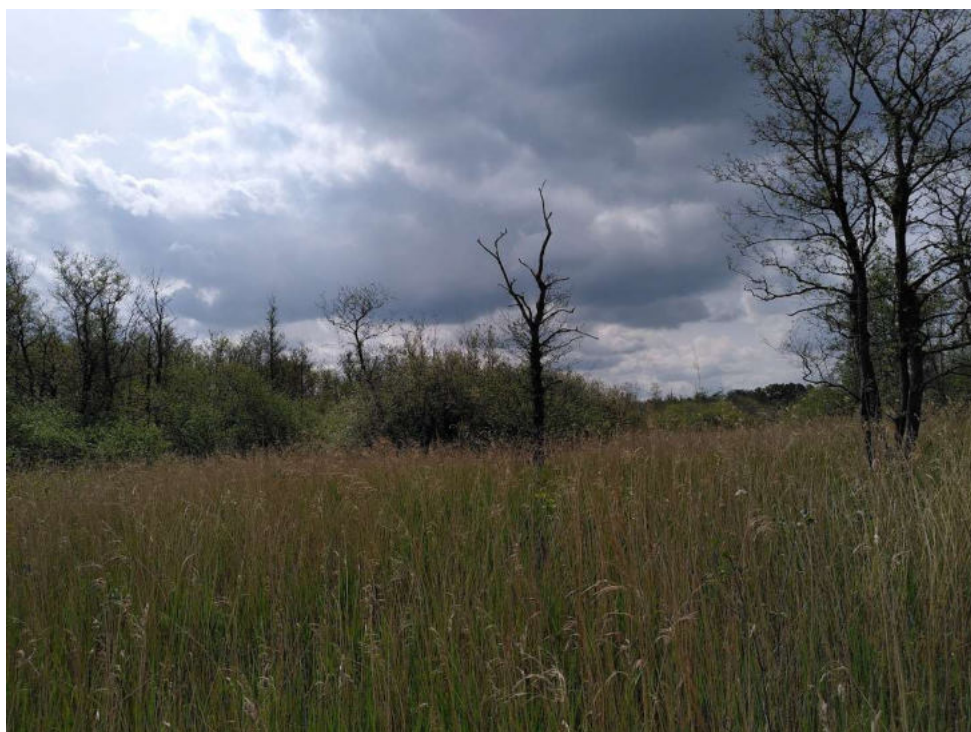
**Foto 6:** Overzicht van het centrale rietland, met aan de randen afstervende elzen.

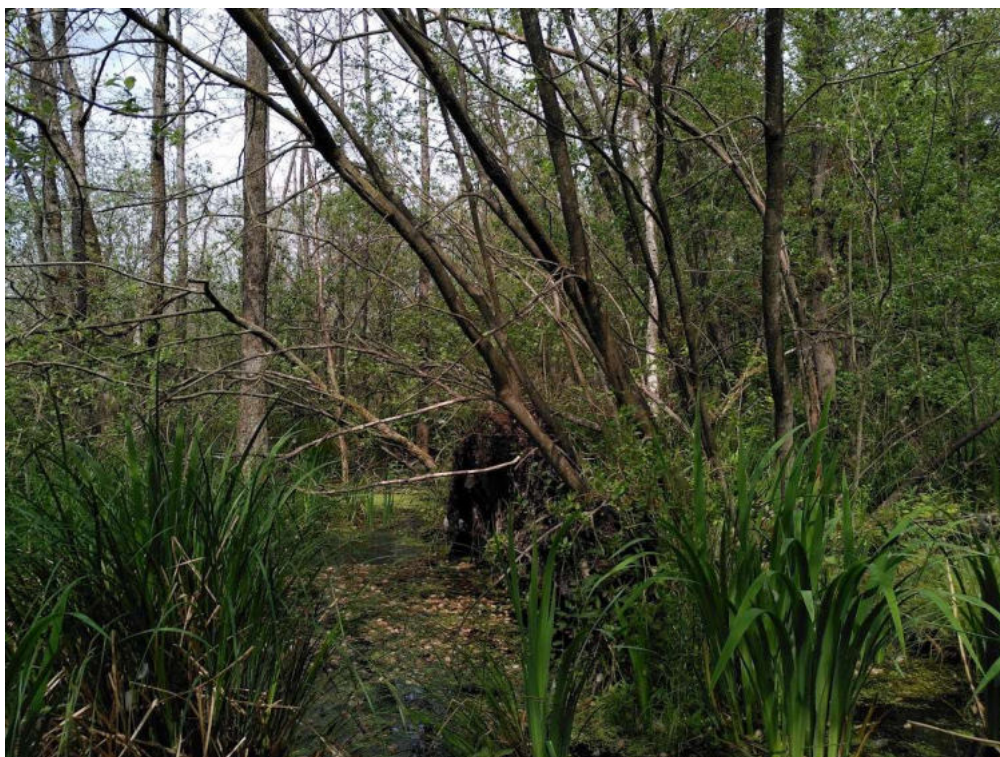
**Foto 9:** Elzenbroek ter hoogte van peilbuis 3, met omgevallen boom, veel open water en vooral nog Gele lis en grote zeggen.

Vervolgens is een insteek gemaakt naar peilbuis 3. Hier was onderaan een steile overgang een zeer nat elzenbroek aanwezig, met op de elzenhorsten nog wat droogvallende plekken. In 2013 was dit gekarteerd als 39A2-1. Er waren hier nog zeggen aanwezig (m.n. IJle zegge), maar niet aspectbepalend. Op de elzenstobben groeide ook zwarte bes, in het water domineerde Mannagras en Gele lis. Hogerop, aan de rand van het gebied, stond nog veel bosbies.

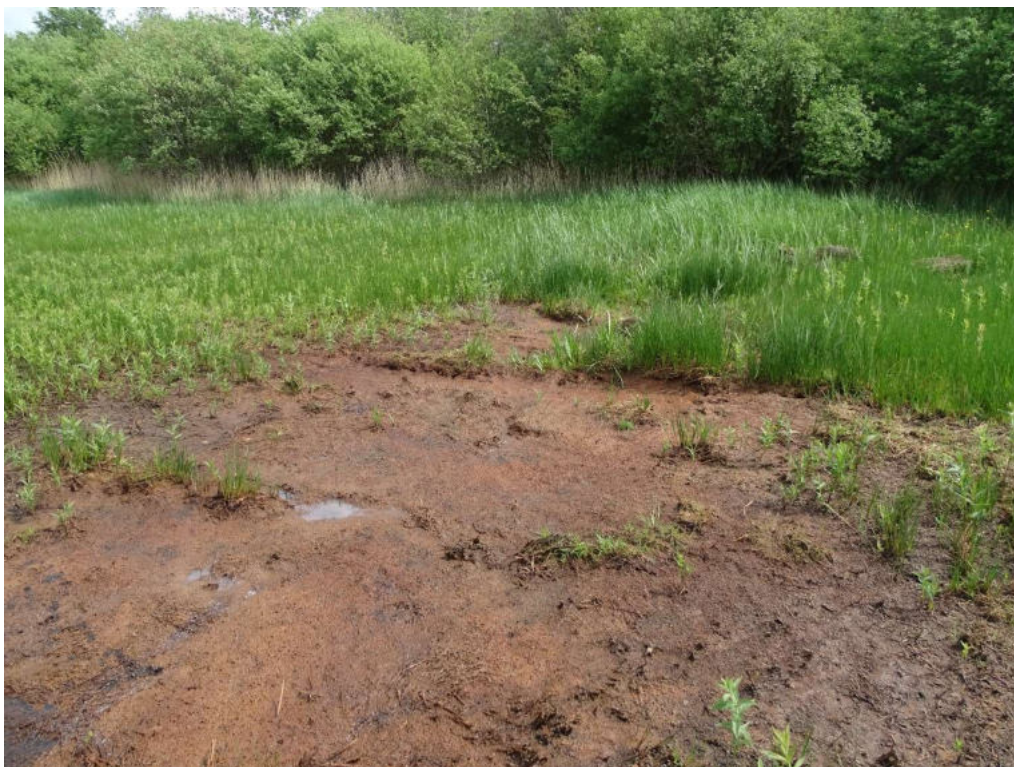
**Foto 11:** Tot 20 cm dikke laag ijzerrijk slib in een laagte in de westelijke schraallanden

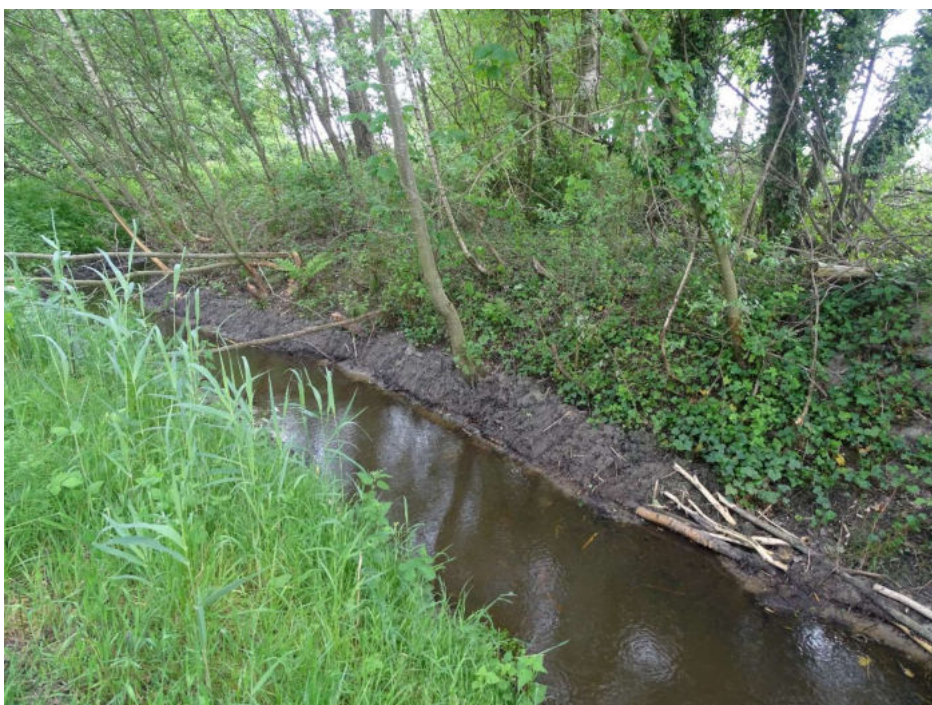
**Foto 12:** Door bever met modder geplaveide slootoever

Onderweg naar deze peilbuis bleek, dat de bever niet alleen dammen bouwt, maar ook forse trajecten slootoever bekleedt met slootbagger (foto 12). De functie hiervan is onduidelijk.
